**O antigo Campo de Concentração do Tarrafal**  
**Da opressão à valorização cultural**

Universidade Lusófona de Humanidades e Tecnologias  
Escola de Comunicação, Arquitetura, Artes e Tecnologias de Informação  
Departamento de Arquitetura e Urbanismo

2018

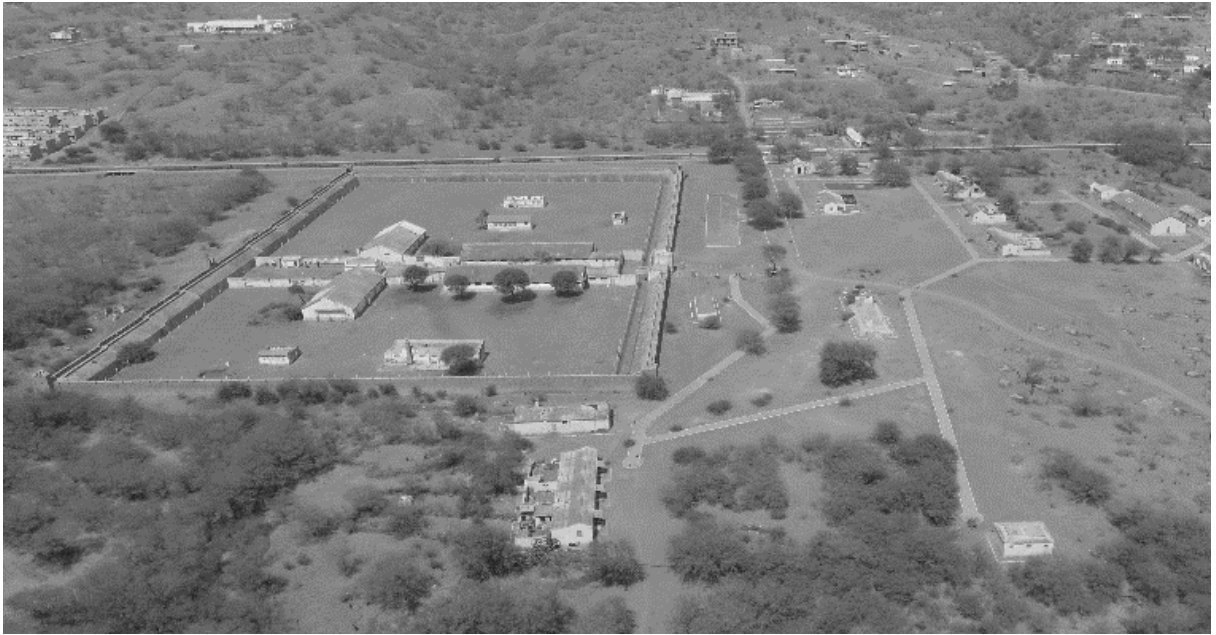
O acesso à antiga Colónia Penal faz-se através de uma estrada, de seis metros de largura, piso de seixo, lateral ainda com vestígios de arame farpado, apelidada à época de “Avenida de Chão Bom”.

Figura 6. Vista aérea da antiga Colónia Penal do Tarrafal. Vista aérea, vendo-se a avenida que dá acesso ao complexo prisional.

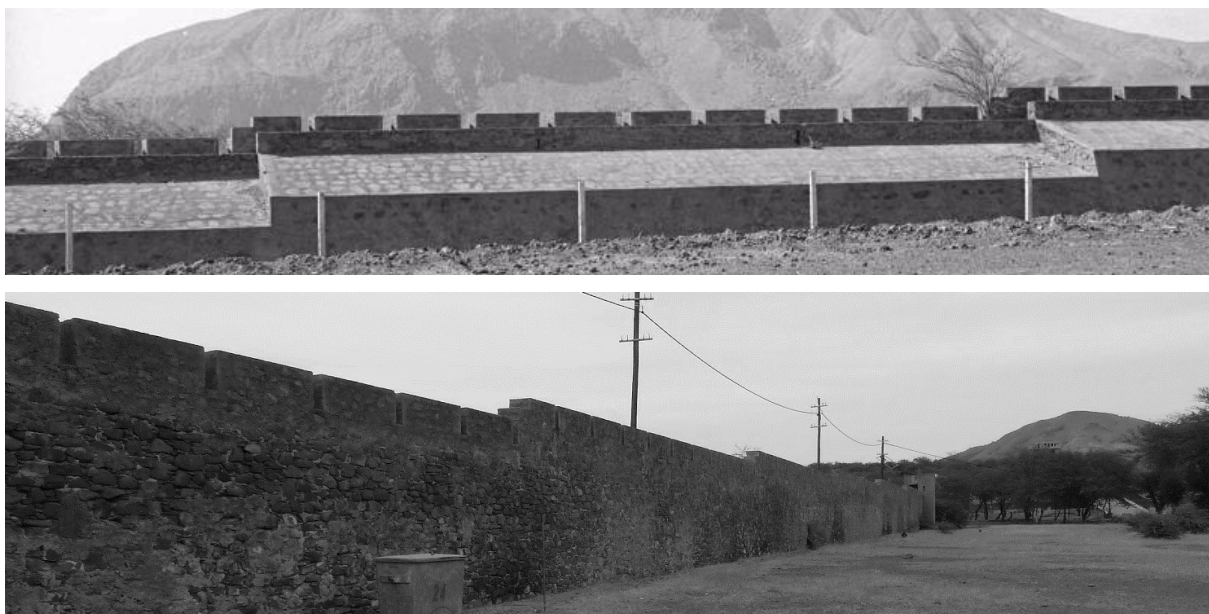
Figura 9. Muralha pelo interior e exterior. Fonte: CMT, acedida em 17-05-2018.

A muralha que envolve o presídio tem duzentos metros de comprimento por cento e cinquenta de largo. Eleva-se três metros acima do nível do terreno, de basalto preto e cinza, assente com argamassa de areia e cimento e sem nenhum revestimento, (figura 9).

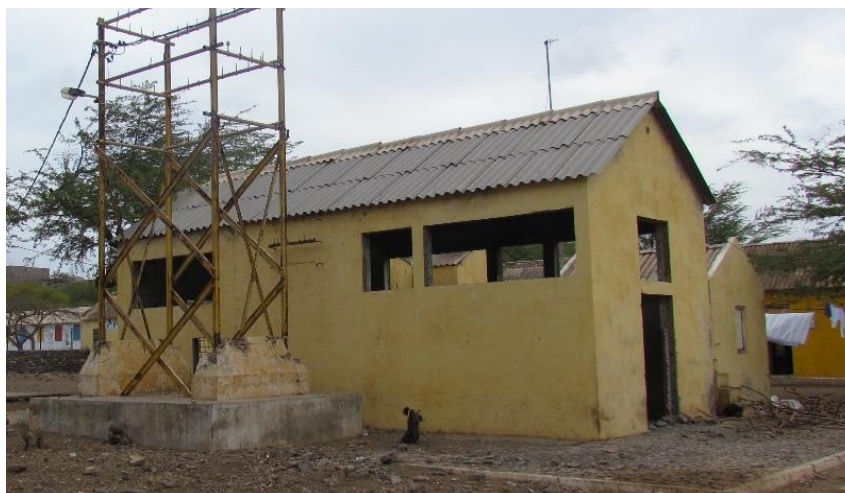
Figura 10. Central elétrica

A central elétrica apresenta planta retangular com 9,36m por 4,36m. As paredes são em alvenaria de pedra local, revestida no exterior com argamassa de cimento e areia: No interior são revestidas com o mesmo material apresentando lambril de azulejo de cor branca com 1,5m de altura. A coberta é de duas águas com telha de fibrocimento e estrutura de madeira de pinho. Os vãos eram protegidos por grades de ferro, (figura 10).

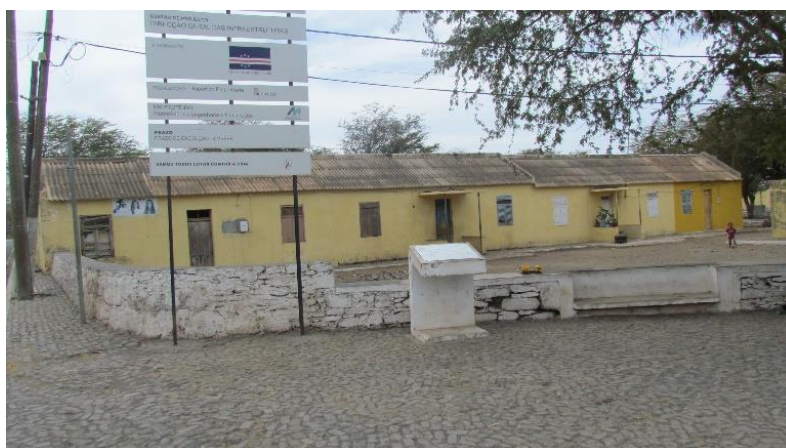
Este pavilhão de planta retangular, com 37,45m por 12,64m, está dividido em quatro habitações destinadas ao encarregado da central elétrica, a um guarda da PSP de Angola e a um subchefe da PSP de Angola.

As paredes são em alvenarias de pedra local, todas revestidas com argamassa de cimento e areia. O pavimento é no mesmo material: A cobertura é de duas águas com telha de fibrocimento de cor branca e estrutura de madeira de pinho. Os vãos são de madeira. As fachadas apresentam-se pintadas a tinta de água de cor creme, (figura 11).

Figura 11. Quatro habitações destinadas ao encarregado da central elétrica, a um guarda da PSP de Angola e a um subchefe da PSP de Angola.

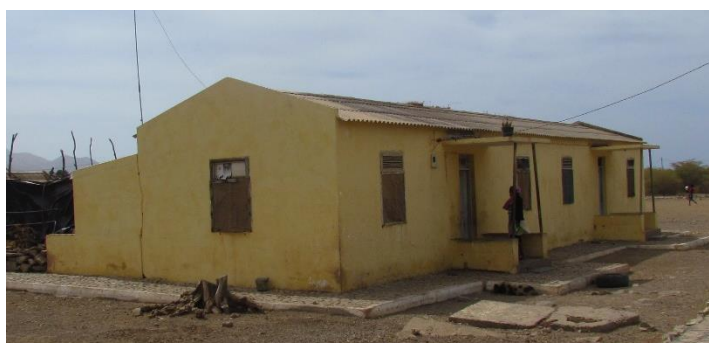
Figura 12. Moradias dos enfermeiros

As duas habitações destinadas aos enfermeiros, com planta retangular com 20,99m por 14,52m, apresentam paredes em alvenarias de pedra local, todas revestidas com argamassa de cimento e areia e pavimento no mesmo material. A cobertura é de duas águas revestida com telha de fibrocimento de cor branca e estrutura de madeira de pinho. Os vãos são em madeira e as fachadas são pintadas a tinta de água de cor creme, (figura 12).

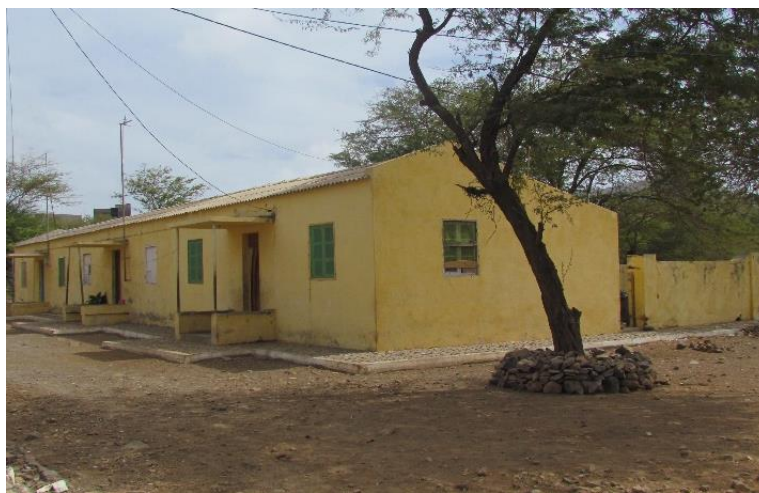
Estas três moradias eram destinadas a três guardas da PSP de Cabo Verde implantam-se num retângulo de 31,25m por 13,25m. As paredes são em alvenaria de pedra local todas revestidas com argamassa de cimento e areia e pavimento no mesmo material. A cobertura é de duas águas revestida com telha de fibrocimento de cor branca e estrutura de madeira de pinho. Os vãos são em madeira e as fachadas pintadas a tinta de água de cor creme, (figura 12).

Figura 13. Três moradias destinadas a três guardas da PSP de Cabo Verde

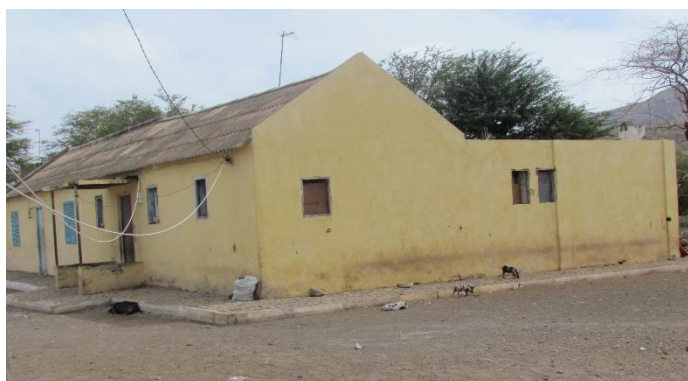
Figura 14. Moradias dos motoristas.

As moradias dos motoristas posicionam-se do lado do mar. Implantam-se num retângulo de 19,45m por 11,10. As paredes são em alvenarias de pedra local, todas revestidos com argamassa de cimento e areia, o mesmo material que reveste o pavimento. A cobertura é de duas águas revestida com telha de fibrocimento de cor branca e estrutura de madeira de pinho. Os vãos são de madeira e as fachadas pintadas a tinta de água de cor creme, (figura 14).

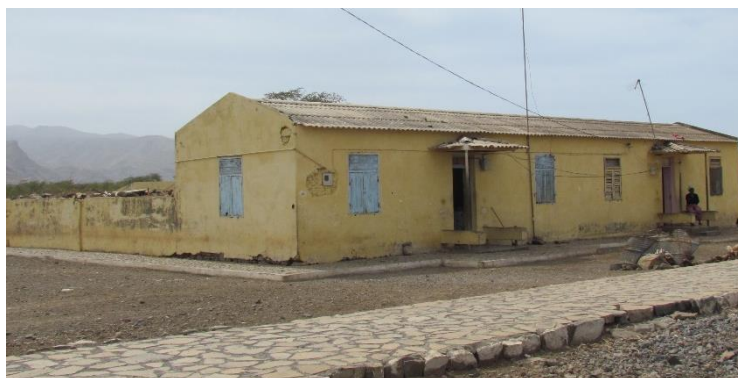
Figura 15. Moradias de três guarda da PSP de Angola.

Estas duas moradias eram destinadas a três guarda da PSP de Angola. Implantam-se num retângulo de 20,99m por 14,52m. As paredes são em alvenarias de pedra local, todas revestidas com argamassa de cimento e areia, sendo o mesmo material usado no pavimento. A cobertura é de duas águas revestidas a telha de fibrocimento de cor branca e estrutura de madeira de pinho. Os vãos são de madeira e as fachadas estão pintadas com tinta de água de cor creme, (figura 15).

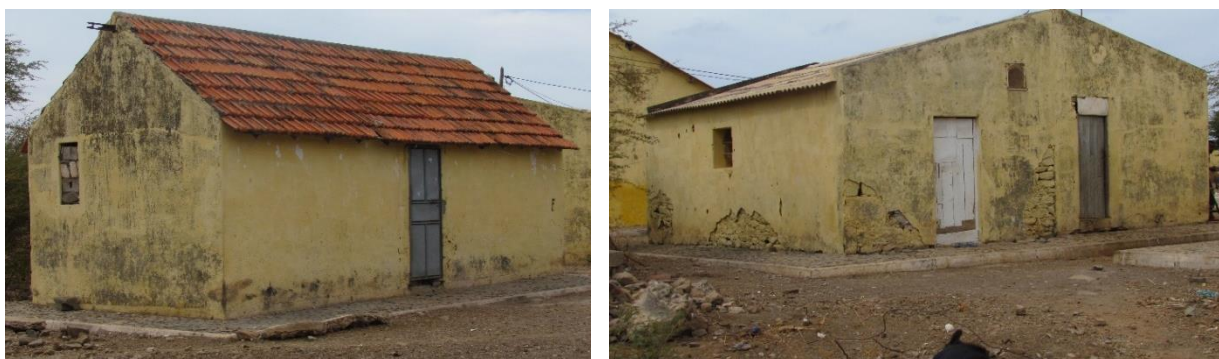
Figura 16. Aspeto das arrecadações.

As duas arrecadações dos diversos, com implantação retangular, apresentam a primeira 9,28m por 4,13m e a segunda 8,39m por 9,12m. As alvenarias são de pedra local revestida com argamassa de cimento e areia, sendo o pavimento no mesmo material. A cobertura é de duas águas, sendo uma revestida a telha marselha de cor vermelha e a outra de telha de fibrocimento de cor branca e estrutura de madeira de pinho. Os vãos são de madeira ou chapa galvanizado e as fachadas pintadas a tinta de água de cor creme, (figura 16).

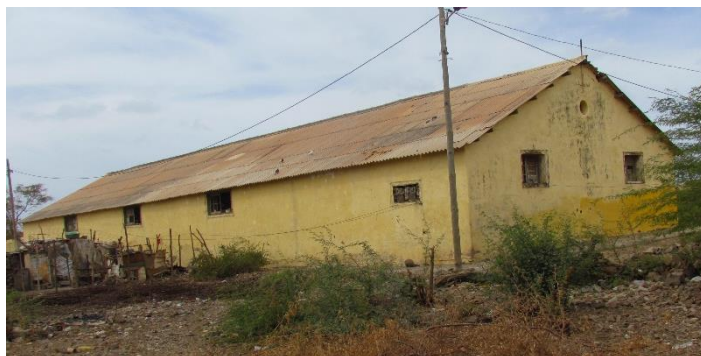
Figura 17. Caserna dos soldados

A caserna dos soldados apresenta implantação retangular com 39,64m por 12,56m. As paredes são de alvenaria de pedra local todas revestidas com argamassa de cimento e areia, sendo o pavimento no mesmo material. A cobertura é de duas águas revestida a telha de fibrocimento de cor branca e estrutura de madeira de pinho. Os vãos são de madeira e as fachadas pintadas a tinta de água de cor creme, (figura 17).

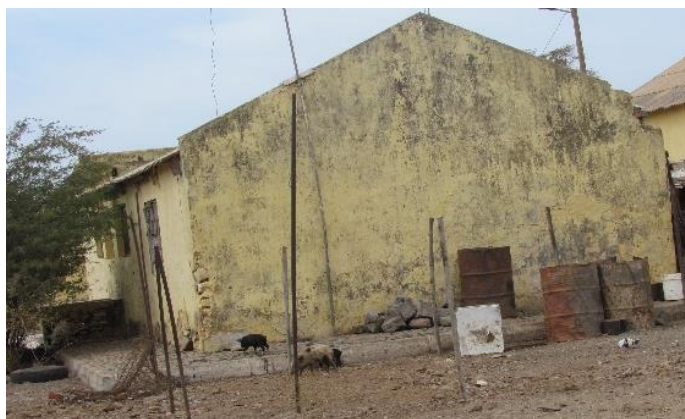
Figura 18. Refeitório e salas dos soldados

O Refeitório e as salas dos soldados implantam-se num retângulo de 15,85m por 6,38m. As paredes são em alvenaria de pedra local todas revestidas com argamassa de cimento e areia, sendo os pavimentos no mesmo material. A cobertura apresenta duas águas com revestimento de telha de fibrocimento de cor branca e estrutura de madeira de pinho. Os vãos são de madeira e as fachadas pintadas a tinta de água de cor creme, (figura 18).

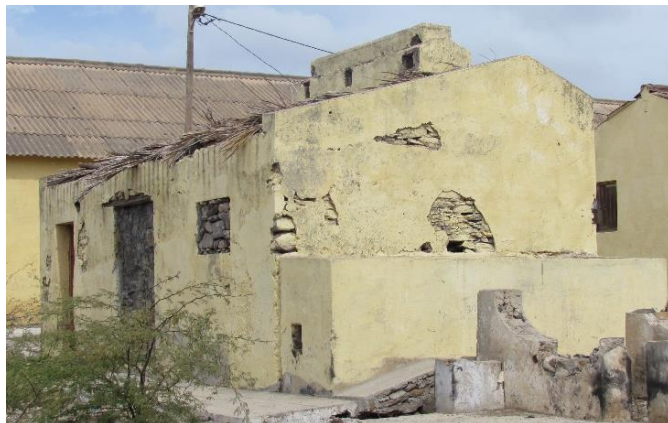
Figura 19. Cozinha.

A Cozinha tem uma área de implantação retangular com 8,23m por 4,14m. As paredes são em alvenaria de pedra local todas revestidas com argamassa de cimento e areia,

sendo o pavimento no mesmo material. A cobertura é de duas águas revestida com telha marselha de cor vermelha e estrutura de madeira de pinho. Os vãos são de madeira e chapa metálica galvanizada. As fachadas estão pintadas a tinta de água de cor creme, (figura 19).

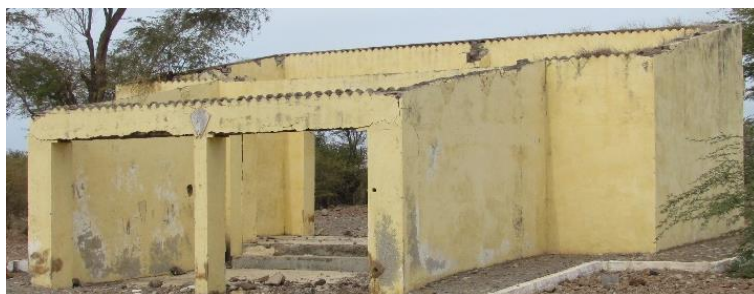
Figura 20. Parque de viatura militares.

O parque de viatura militares é uma construção singela com uma implantação equivalente a dois retângulos geminados, sendo um de 10,21m por 5,40m e o outro de 7,28m por 4,09m. As paredes perimetrais são em alvenaria de pedra local, todas revestidas com argamassa de cimento e areia, sendo o pavimento no mesmo material. Atualmente já não apresenta cobertura nem vãos. As fachadas estão pintadas a tinta de água de cor creme, (figura 20).

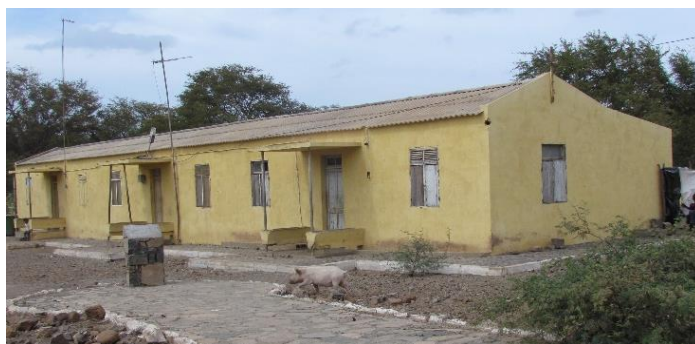
Figura 23. Moradia de três guarda do PSP de Cabo Verde.

Estas três moradias eram destinadas a três guardas da PSP de Cabo Verde implantam-se num retângulo de 37,45m por 12,64m. As paredes são em alvenaria de pedra local todas revestidas com argamassa de cimento e areia e pavimento no mesmo material. A cobertura é de duas águas revestida com telha de fibrocimento de cor branca e estrutura de madeira de pinho. Os vãos são em madeira e as fachadas pintadas a tinta de água de cor creme, (figura 23).

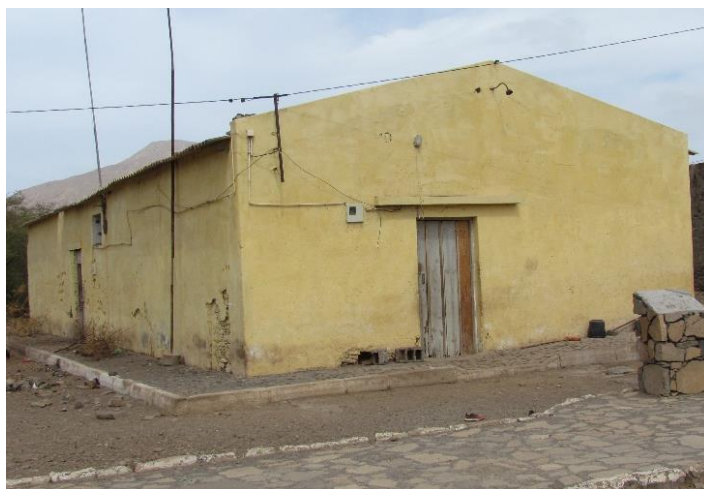
Figura 24. Aquartelamento dos guardas auxiliares e antigo padaria.

O aquartelamento dos guardas auxiliares e a antiga padaria, implantam-se num retângulo de 27,45m por 8,10m. As paredes são em alvenaria de pedra local todas revestidas com argamassa de cimento e areia e pavimento no mesmo material. A cobertura é de duas águas revestida com telha de fibrocimento de cor branca e estrutura de madeira de pinho. Os vãos são em madeira e as fachadas pintadas a tinta de água de cor creme, (figura 24).

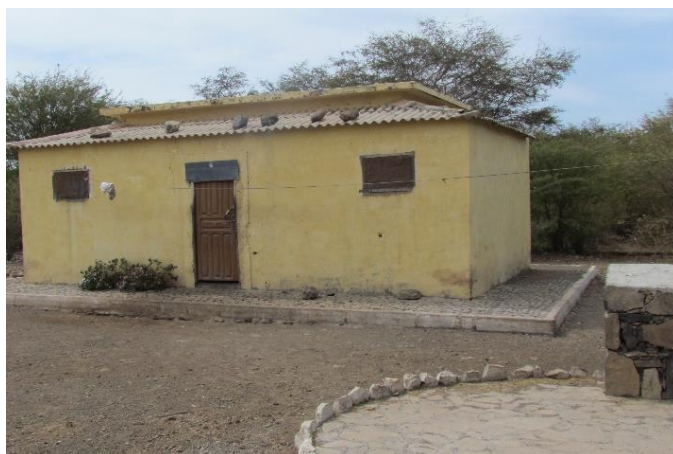
Figura 25. Paíol

A pequena construção destinada a paiol, onde eram guardadas as armas e as munições, implanta-se num retângulo de 8,61m por 4,88m. As paredes são em alvenaria de pedra local todas revestidas com argamassa de cimento e areia e pavimento no mesmo material. A cobertura é de quatro águas revestida com telha de fibrocimento de cor branca e estrutura de madeira de pinho. Os vãos são em madeira e as fachadas pintadas a tinta de água de cor creme, (figura 25).

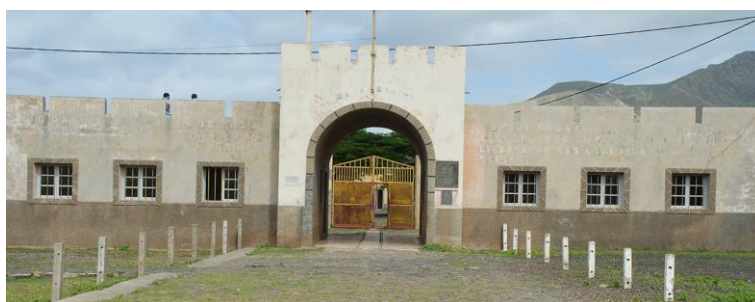
Figura 26. Casas dos guardas.

As Casas de guarda, apresentam implantação simétrica, com 10,00m por 5,75m, estão separadas por um arco romano através do qual se processa a entrada no recinto prisional. As paredes são em alvenaria de pedra local, revestidas com argamassa de cimento e areia, sendo o pavimento no mesmo material. A cobertura é em betão armado, afim de servir como plataforma de vigias. Os vãos são de madeira com grades de ferro, as fachadas pintadas a tinta de água de cor creme e um metro de lambril feito de argamassa de areia e jorra. No pavimento da zona da entrada no recinto muralhado ainda restam vestígios da linha férrea para transporte de vagões com água e os produtos necessários à vida da prisão, (figura 26).

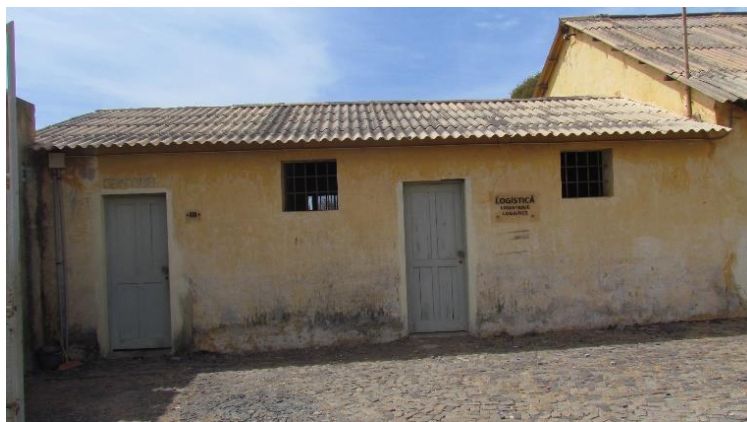
Figura 27. Quarto de visita e logística.

A sala de visita e a zona destinada à logística ocupam posições simétricas, com 7,50m por 10,25m, separadas por um corredor central. As paredes são em alvenaria de pedra local, todos revestidas com argamassa de cimento e areia, sendo o pavimento no mesmo material. A cobertura é de duas águas revestida com telha de fibrocimento de cor branca e estrutura de

madeira de pinho. Os vãos são de madeira com grades de ferro. As fachadas são pintadas a tinta de água de cor creme, (figura 27).

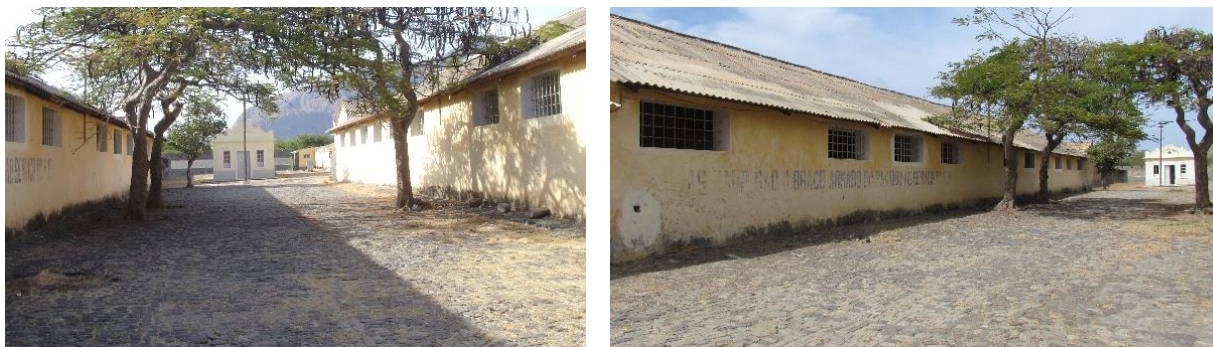
As celas dos presos, de planta retangular implantam-se de forma a criar uma alameda central que divide visualmente o Campo em dois. Esta alameda apresenta piso revestido com basalto, (figura 28).

Figura 28.. Aspectos da alameda central, com os pavilhões onde se situavam as celas dos presos.

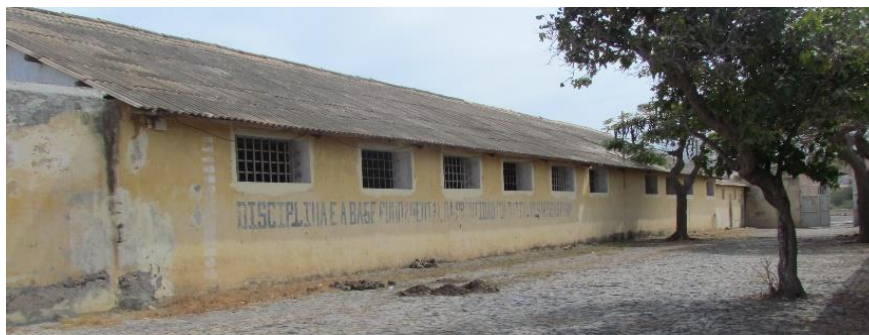
Figura 29. Celas dos presos políticos Angolanos e Guineenses.

As celas dos presos políticos Angolanos e Guineenses localizavam-se num pavilhão retangular dividido em duas partes na longitudinal, com 40,50m por 12,30m. As paredes são em alvenaria de pedra local revestidas com argamassa de cimento e areia, sendo o pavimento do mesmo material. A cobertura é de duas águas revestida com telha de fibrocimento de cor branca e estrutura de ferro. Os vãos apresentam grades de ferro fundido. As fachadas poente e sul estão pintadas a tinta de água de cor creme e as fachadas nascente e norte com tinta de água branca e lambril de tinta de água de cor creme. O interior está pintado com cal hidráulica, (figura 29).

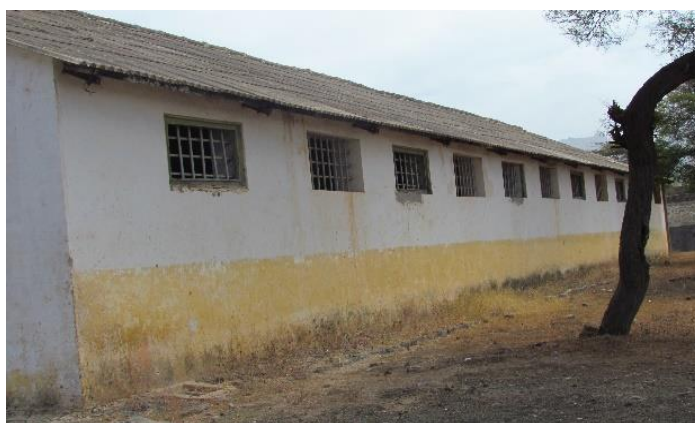
Figura 30. Celas dos presos de delito comum

A celas dos presos de delito comum localizavam-se num pavilhão retangular dividido em duas partes na longitudinal de 40,50m por 12,30m. As paredes desse pavilhão são em alvenaria de pedra local revestida com argamassa de cimento e areia, sendo o pavimento do mesmo material. A cobertura é em duas águas revestida com telha de fibrocimento de cor branca e estrutura de ferro. Os vãos apresentam grades de ferro fundido. As fachadas a nascente e sul estão pintadas a tinta de água de cor creme e as fachadas poente e norte de cor branca, com lambril pintado com tinta de água de cor creme. O interior está pintado com cal hidráulica, (figura 30).

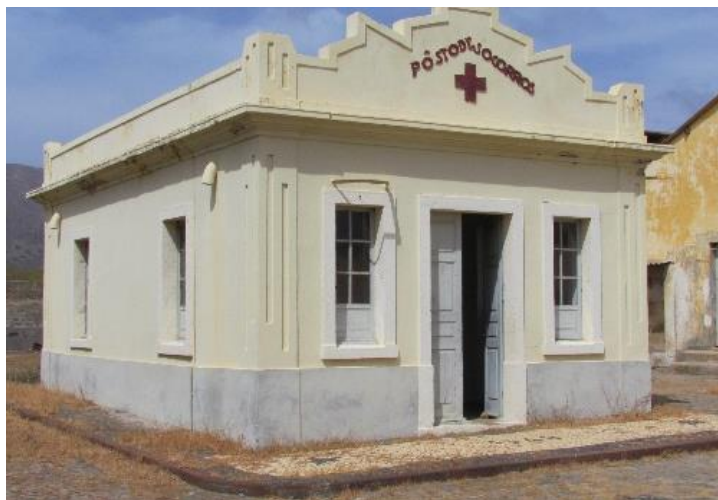
Figura 31. Enfermaria.

A Enfermaria apresenta uma implantação retangular, dividida em duas partes na transversal, com 5,55m por 9,10m. As paredes são em alvenaria de pedra local revestida com argamassa de cimento e areia, sendo pavimento no mesmo material. A cobertura apresenta duas águas com revestimento a telha marselha de cor vermelha e estrutura de madeira de pinho. Os vãos são de madeira e vidro. As fachadas estão pintadas com de tinta de água de cor

creme, com um metro de lambril de tinta de água de cor cinzenta. No interior, as paredes são pintadas com cal hidráulica e tinta de óleo de cor branca, (figura 31).

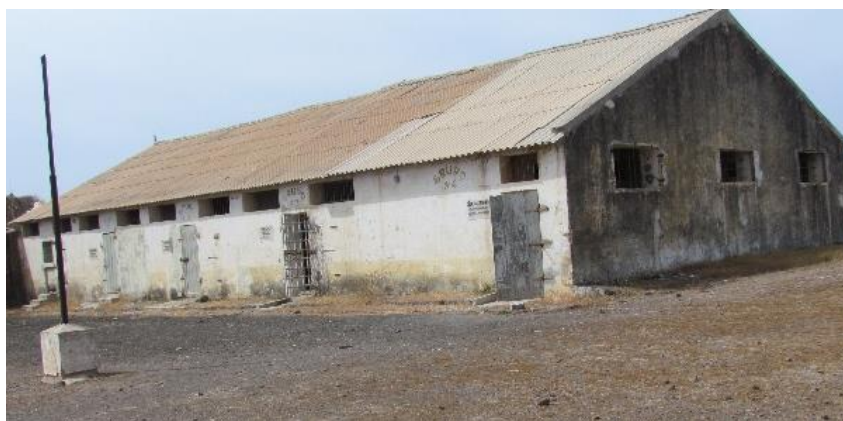
Figura 32. Pavilhão de múltiplas funções

No pavilhão de múltiplas funções funcionava a cozinha, o refeitório, a oficina, e celas disciplinares. A sua área de implantação é retangular, dividida em cinco partes na transversal. Apresenta 29,20m por 13,80m. As paredes são em alvenaria de pedra local revestidas com argamassa de cimento e areia, sendo o pavimento no mesmo material. A cobertura tem duas águas e é revestida com telha de fibrocimento de cor branca e estrutura de ferro. Os vãos são de madeira com grades de ferro fundido e as fachadas são pintadas com tinta de água de cor branca, com lambril pintado com tinta de água de cor creme. No interior, as paredes são pintadas com cal hidráulica, (figura 32).

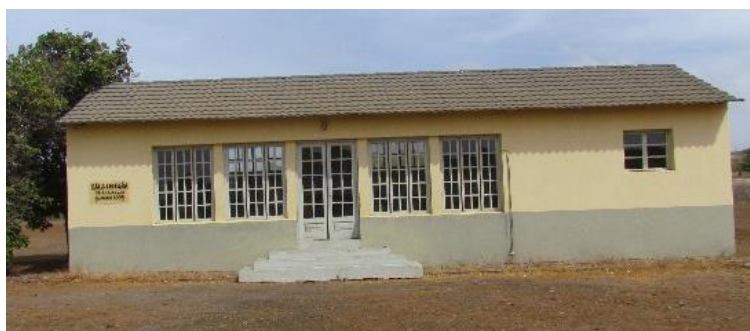
Figura 33. Sala de leitura.

A construção destinada a sala de leitura tem planta retangular, dividida em duas partes na transversal. Apresenta 15,25m por 5,25m.

As paredes são em alvenaria de pedra local revestidas com argamassa de cimento e areia, sendo o pavimento no mesmo material. A cobertura tem duas águas e é revestida com telha de fibrocimento de cor branca e estrutura de madeira de pinho. Os vãos são de madeira e vidro e as fachadas são pintadas com tinta de água de cor creme, com lambril pintado com tinta de água de cor cinzenta. No interior, as paredes são pintadas com tinta de óleo de cor creme, (figura 33).

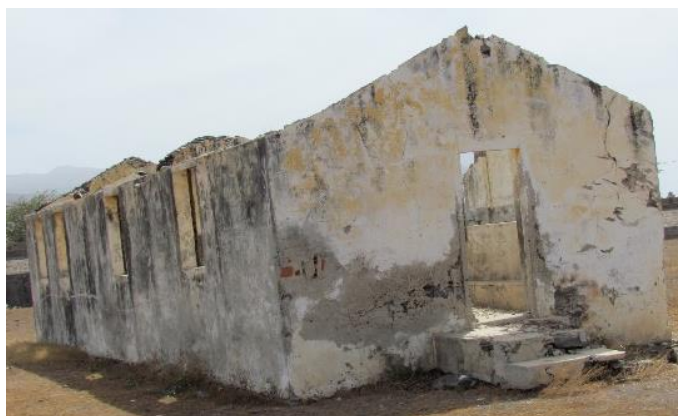
Figura 34. Lavandaria.

A construção outrora destinada a lavandaria, tem uma implantação retangular, dividida em duas partes na transversal. Apresenta 15,30m por 5,30m. As paredes são em alvenaria de pedra local revestidas com argamassa de cimento e areia, sendo pavimento no mesmo material. Atualmente não apresenta cobertura nem vãos. Os revestimentos e pinturas a tinta de água no exterior e tinta de óleo de cor creme com um metro de lambril de tinta de água de cor cinzenta estão muito degradados, (figura 34).

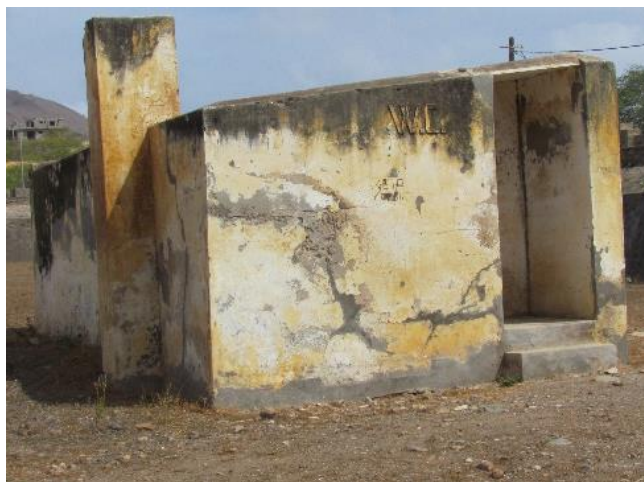
Figura 35. Latrinas.

O espaço das latrinas, tem uma forma retangular, com 9,00m por 4,10m.

As paredes são em alvenaria de pedra local revestidas com argamassa de cimento e areia, sendo pavimento no mesmo material. Atualmente não apresenta cobertura nem vãos. Os revestimentos e pinturas a tinta de óleo de cor creme estão muito degradados, (figura 35).

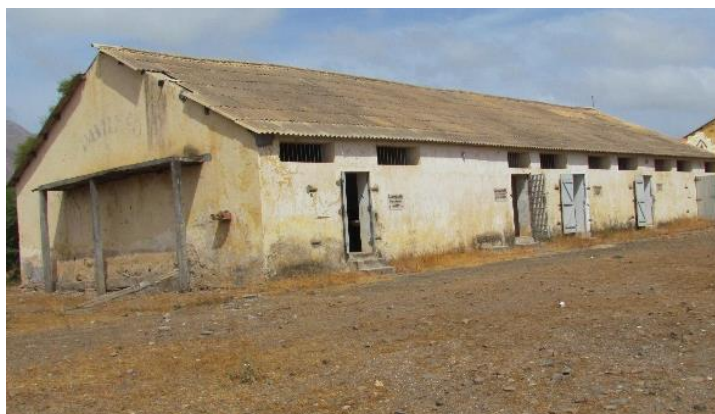
Figura 36. Segundo pavilhão de múltiplas funções.

Este segundo pavilhão de múltiplas funções onde funcionava a lavandaria, cela disciplinar, oficina, refeitório e celas de presos políticos Cabo-Verdianos, tem uma implantação retangular dividida em cinco partes na transversal. Apresenta 29,20m por 13,80m. As paredes são em alvenaria de pedra local todas revestidas com argamassa de cimento e areia, sendo o pavimento no mesmo material. A cobertura apresenta duas águas com revestimento a telha de fibrocimento de cor branca e estrutura de ferro. Os vãos são de madeira com grades de ferro fundido. As fachadas estão pintadas com tinta de água de cor branca, com lambril pintado com tinta de água de cor creme. No interior, as paredes são pintadas com cal hidráulica, (figura 36).

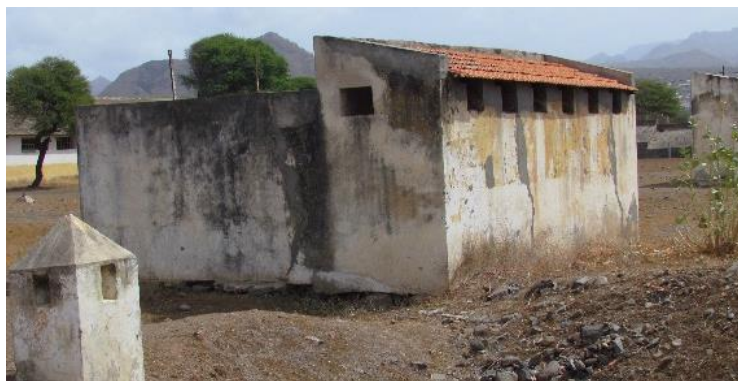
Figura 37. Latrina.

A segunda latrina, tem uma implantação com forma retangular, com 6,20m por 7,30m, com um reservatório em anexo. As paredes são em alvenaria de pedra local revestidas de argamassa de cimento e areia, sendo o pavimento no mesmo material. A cobertura é revestida a telha marselha sobre estrutura de madeira. Os vãos são de madeira de pinho com grades de ferro. As fachadas e o interior estão pintados com tinta de óleo de cor creme, (figura 37).

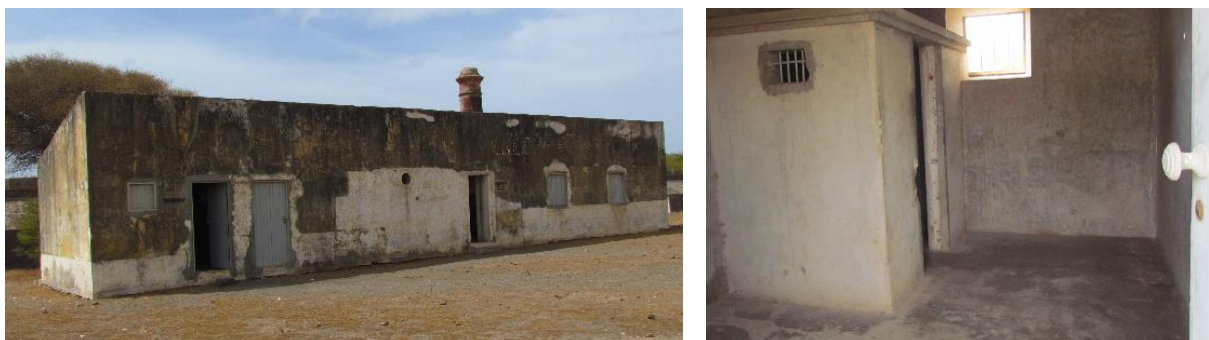
Figura 38. Cozinha e “holandinha”

A construção destinada a cozinha onde ficava o espaço denominado “holandinha” pelos prisioneiros, apresenta implantação de forma retangular com 22,24m por 4,97m, com uma chaminé e um alpendre em anexo. As paredes são em alvenaria de pedra local revestidas de argamassa de cimento e areia, sendo o pavimento no mesmo material. A cobertura

apresenta uma só água revestida a telha de fibrocimento sobre estrutura de madeira. Os vãos são de madeira de pinho com grades de ferro. As fachadas estão pintadas a tinta de óleo de cor creme, (figura 38).

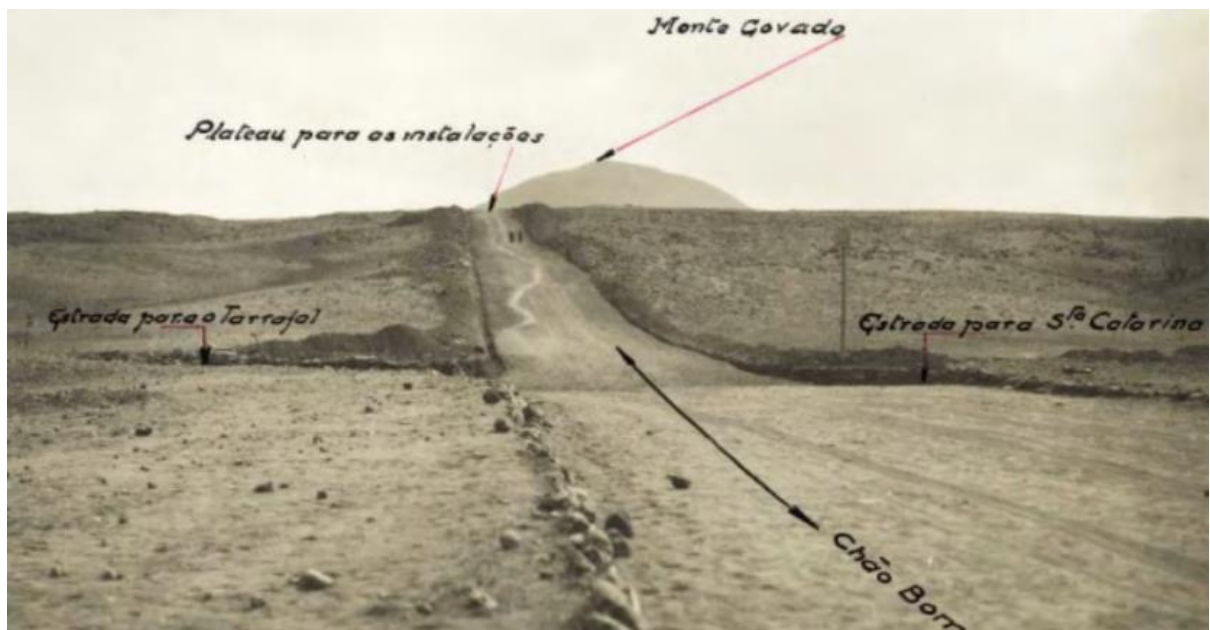
Figura 42. Estudo da localização da colónia Penal. Fonte: Revista do “Simpósio Internacional sobre memória do Campo de Concentração do Tarrafal” – 2009.

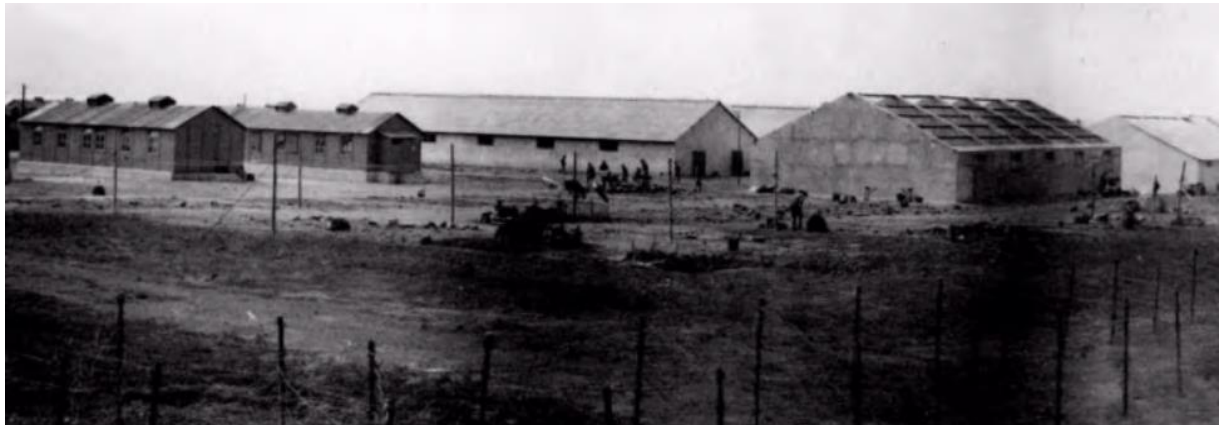
Figura 44. Imagem da 2ª fase, durante a construção. Fonte: Imagem “Arquivo Histórico Nacional Cabo Verde”

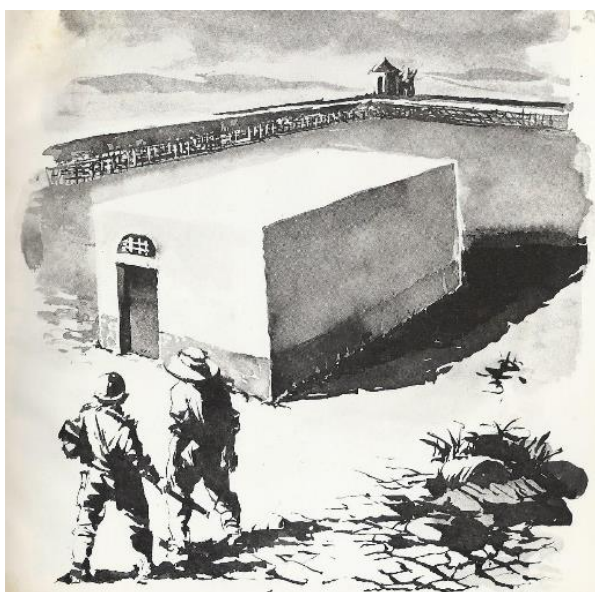
A “Frigideira”, destinada a punir os prisioneiros que infringissem as regras existentes, era uma pequena construção sem abertura, onde o chão, a parede e o teto eram construídos de betão armado. Tinha uma forma retangular e era dividida ao meio por uma parede que formava duas celas. Tinha uma única porta em ferro. Era exposta à permanente ação do sol. A renovação do ar só era feita quando a porta era aberta nos períodos de entrega

Figura 46. Frigideira. Fonte: imagem do livro “Tarrafal Testemunhos, pag. 13”.

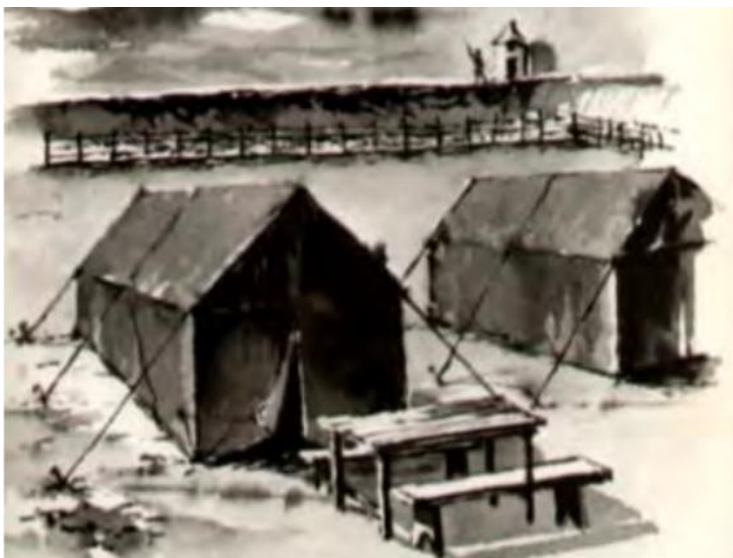
Figura 59. Exterior das barracas. Fonte: desenho de Rogério Amaral - “Tarrafal Testemunhos, pag. 11”

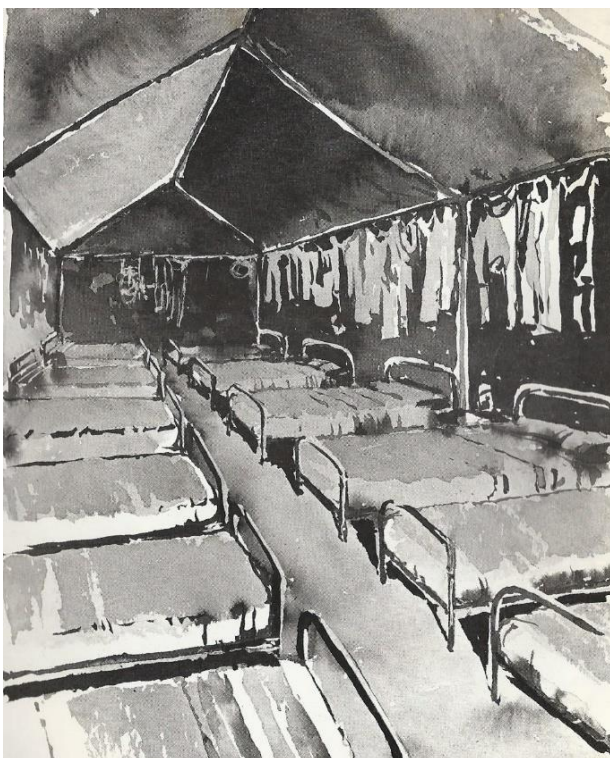
Figura 60. Organização das camas. Fonte: desenho de Rogério Amaral - “Tarrafal Testemunhos, pag. 12”

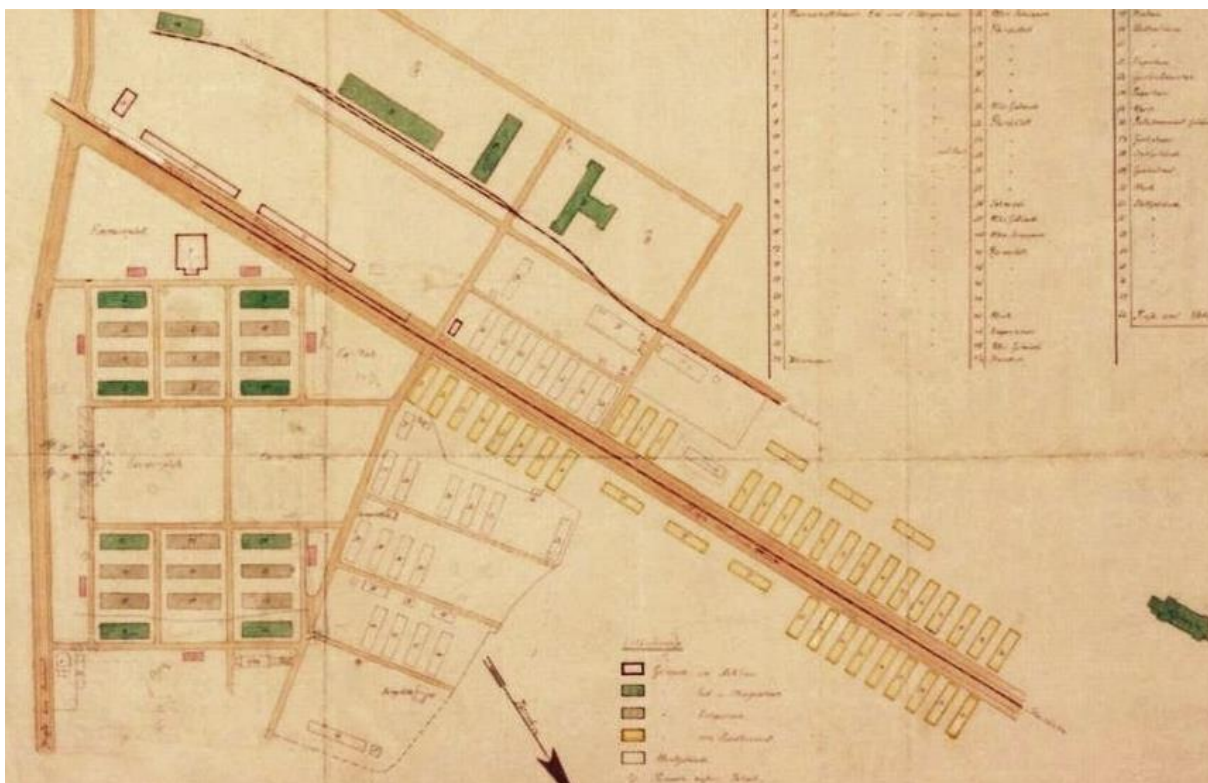
Figura 77. Um dos primeiros planos do campo principal de Auschwitz em meados dos anos 1940. Fonte: site oficial Auschwitz – acesso 14-05-2018

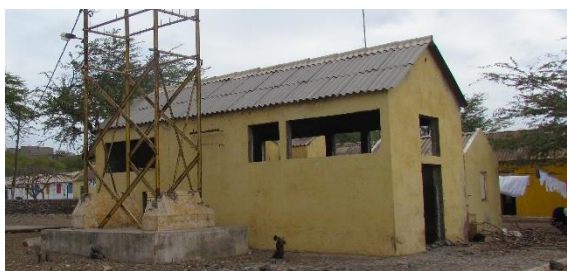
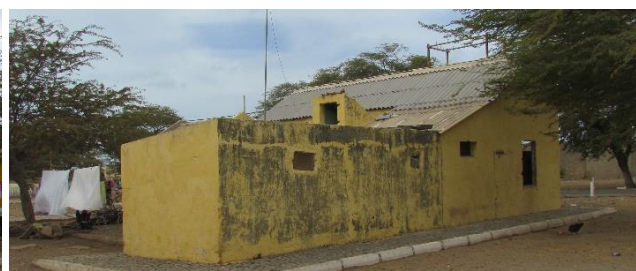
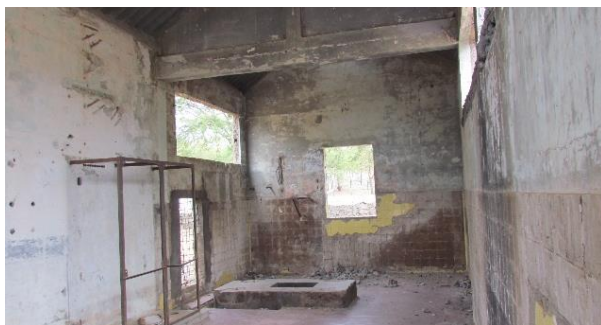
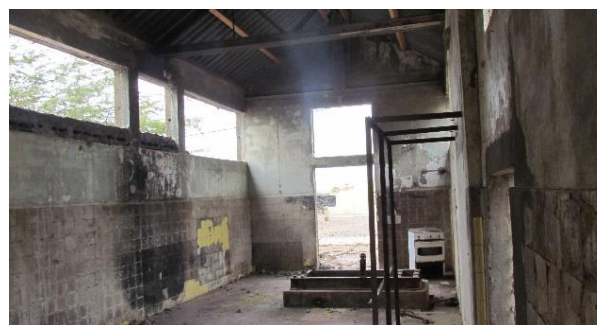
*Ficha 1 Central elétrica*

Elementos		Sistema Construtivo	Patologias	Causa provável	Estado Conservação
Fachadas	Estrutura	Pedra basáltica	-----	-----	Bom
	Revestimento	Reboco	-----	-----	Bom
	Pintura	Tinta de água	Fungos	Falta de manutenção	Razoável
Parede Interior	Estrutura	-----	--	-----	-----
	Revestimento	-----	-	-----	-----
	Pintura	---		-----	-----
Teto	Estrutura	Madeira	Queimadura	Combustão dos motores	Mau
	Revestimento	Fibrocimento 2 águas	Partida	Vandalismo	Mau
	Pintura	-----	-----	-----	-----
Vãos	Estrutura	-----	-----	-----	-----
	Pintura	-----	-----	-----	-----
Pavimento	Revestimento	Argamassa	-----	-----	Bom

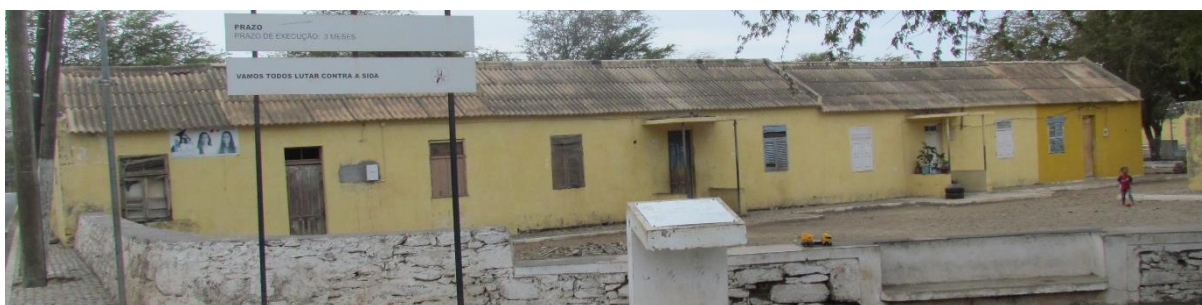
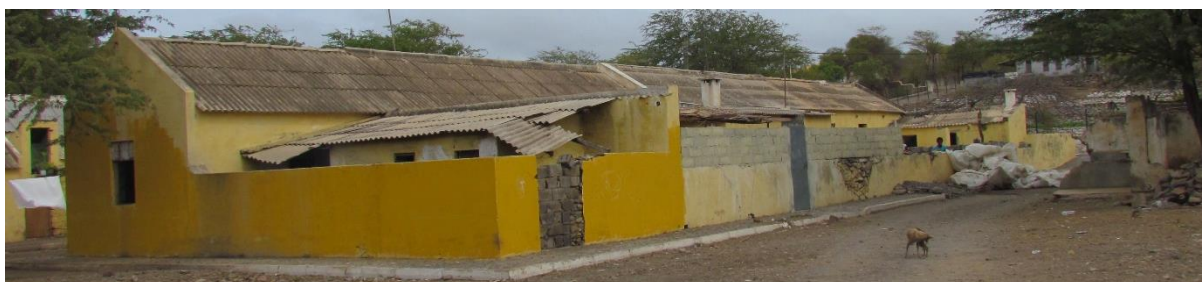
Ficha 2 Moradia de encarregado de central elétrica, moradia de um guarda da PSP de angola e moradia do subchefe da PSP de angola

Elementos		Sistema Construtivo	Patol ogias	Causa provável	Estado Conservação
Fachadas	Estrutura	Pedra basáltica	-----	-----	Bom
	Revestimento	Reboco	-----	-----	Bom
	Pintura	Tinta de água	Fungos	Falta de manutenção	Razoável
Parede Interior	Estrutura	Sem acesso			
	Revestimento				
	Pintura				
Teto	Estrutura	Madeira	Fungos	Falta de proteção	Razoável
	Revestimento	Fibrocimento 2 águas	Partida/poeira	Falta de conservação	Mau
	Pintura	Sem acesso			
Vãos	Estrutura	Madeira	Partido	Uso inadequado	Mau
	Pintura	Tinta de água	Escamação	Desgaste natural	Mau
Pavimento	Revestimento	Sem acesso

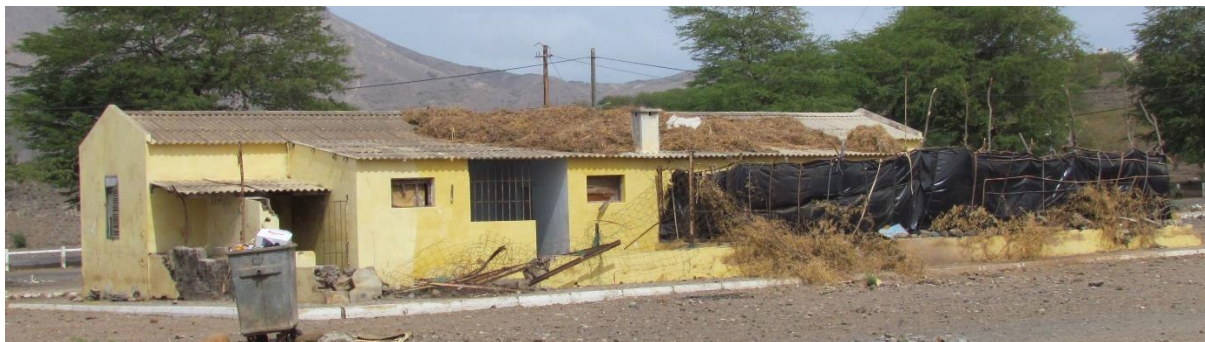
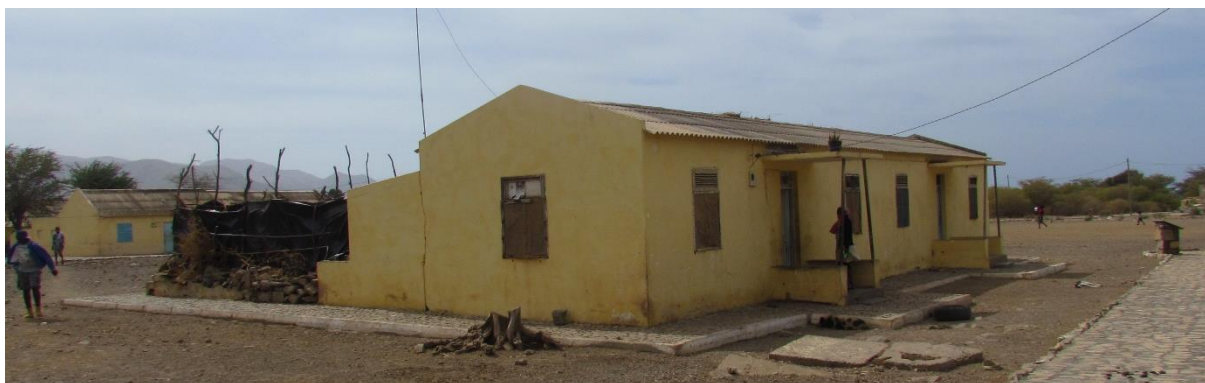
Ficha 3 Moradias dos enfermeiros

Elementos		Sistema	Patol	Causa	Estado
		Construtivo	ogias	provável	Conservação
Fachadas	Estrutura	Pedra basáltica	-----	-----	Bom
	Revestimento	Reboco	-----	-----	Bom
	Pintura	Tinta de água	Fungos	Falta de manutenção	Razoável
Parede Interior	Estrutura	Sem acesso			
	Revestimento				
	Pintura				
Teto	Estrutura	Madeira	Fungos	Falta de proteção	Razoável
	Revestimento	Fibrocimento 2 águas	Partida/poeira	Falta de conservação	Mau
	Pintura	Sem acesso			
Vãos	Estrutura	Madeira	Partido	Uso inadequado	Mau
	Pintura	Tinta de água	Escamação	Desgaste natural	Mau
Pavimento	Revestimento	Sem acesso

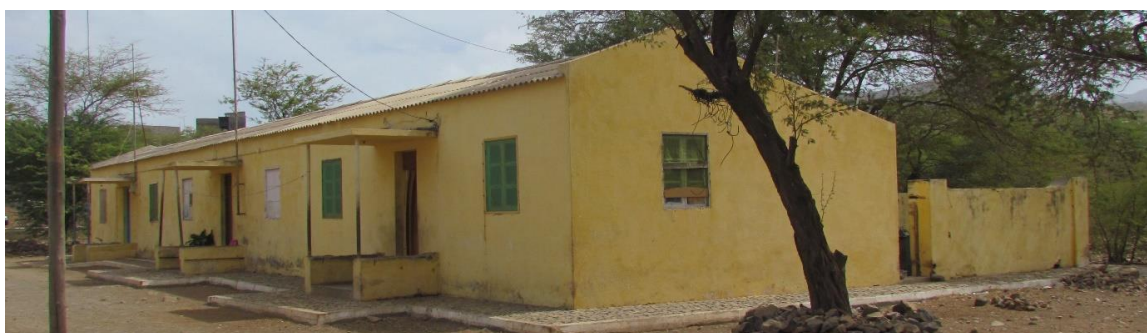
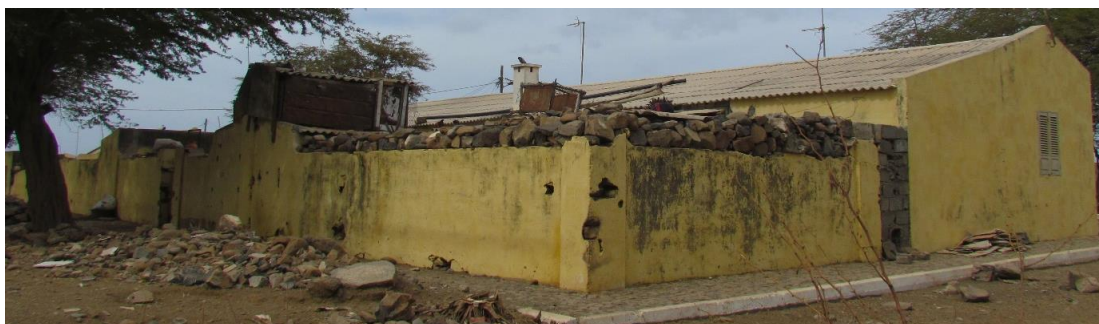
Figura 87. Ficha 4 Moradia de três guardas de PSP de Cabo Verde

Estado de conservação: Razoável

Elementos		Sistema	Patol	Causa	Estado
		Construtivo	ogias	provável	Conservação
Fachadas	Estrutura	Pedra basáltica	-----	-----	Bom
	Revestimento	Reboco	Fungos	Humidade	Razoável
	Pintura	Tinta de água	Fungos	Falta de manutenção	Razoável
Parede Interior	Estrutura	Sem acesso			
	Revestimento				
	Pintura				
Teto	Estrutura	Madeira	Fungos	Falta de proteção	Razoável
	Revestimento	Fibrocimento 2 águas	Partida/poeira	Falta de conservação	Razoável
	Pintura	Sem acesso			
Vãos	Estrutura	Madeira	Partido	Uso inadequado	Mau
	Pintura	Tinta de água	Escamação	Desgaste natural	Mau
Pavimento	Revestimento	Sem acesso

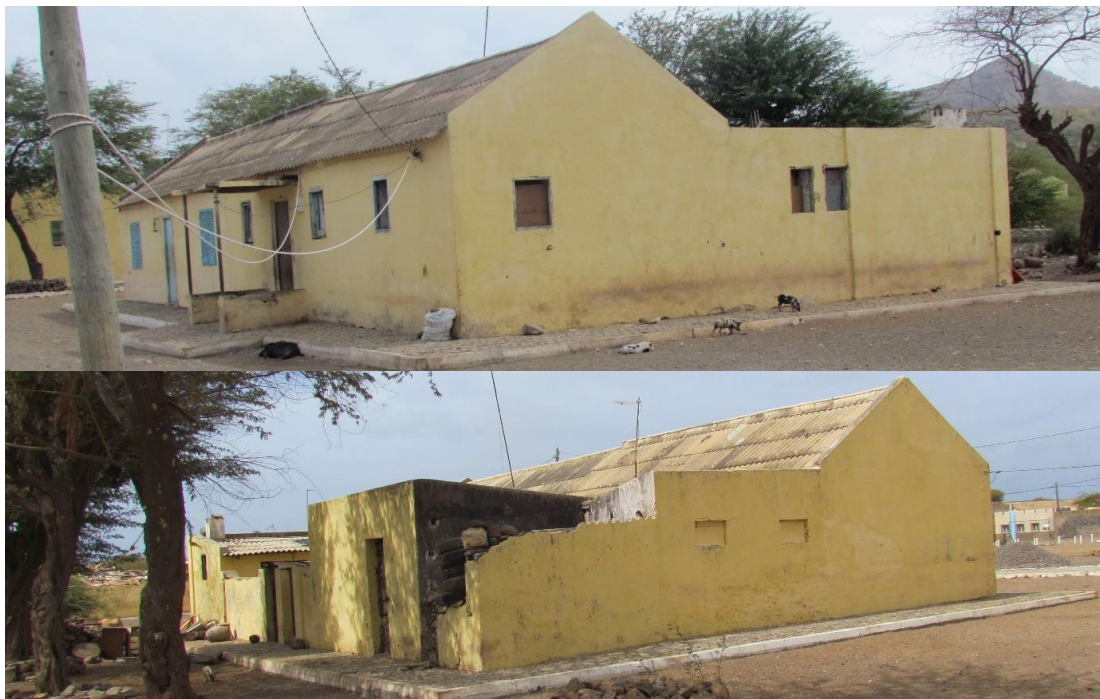
Ficha 5 Moradias dos motoristas

Elementos		Sistema	Patol	Causa	Estado
		Construtivo	ogias	provável	Conservação
Fachadas	Estrutura	Pedra basáltica	-----	-----	Bom
	Revestimento	Reboco	Queda	Perda de material	Razoável
	Pintura	Tinta de água	Fungos	Falta de manutenção	Razoável
Parede Interior	Estrutura	Sem acesso			
	Revestimento				
	Pintura				
Teto	Estrutura	Madeira	Fungos	Falta de proteção	Razoável
	Revestimento	Fibrocimento 2 águas	Partida/poeira	Falta de conservação	Razoável
	Pintura	Sem acesso			
Vãos	Estrutura	Madeira	Partido	Uso inadequado	Mau
	Pintura	Tinta de água	Escamação	Desgaste natural	Mau
Pavimento	Revestimento	Sem acesso
