**O antigo Campo de Concentração do Tarrafal**  
**Da opressão à valorização cultural**

Universidade Lusófona de Humanidades e Tecnologias  
Escola de Comunicação, Arquitetura, Artes e Tecnologias de Informação  
Departamento de Arquitetura e Urbanismo

2018

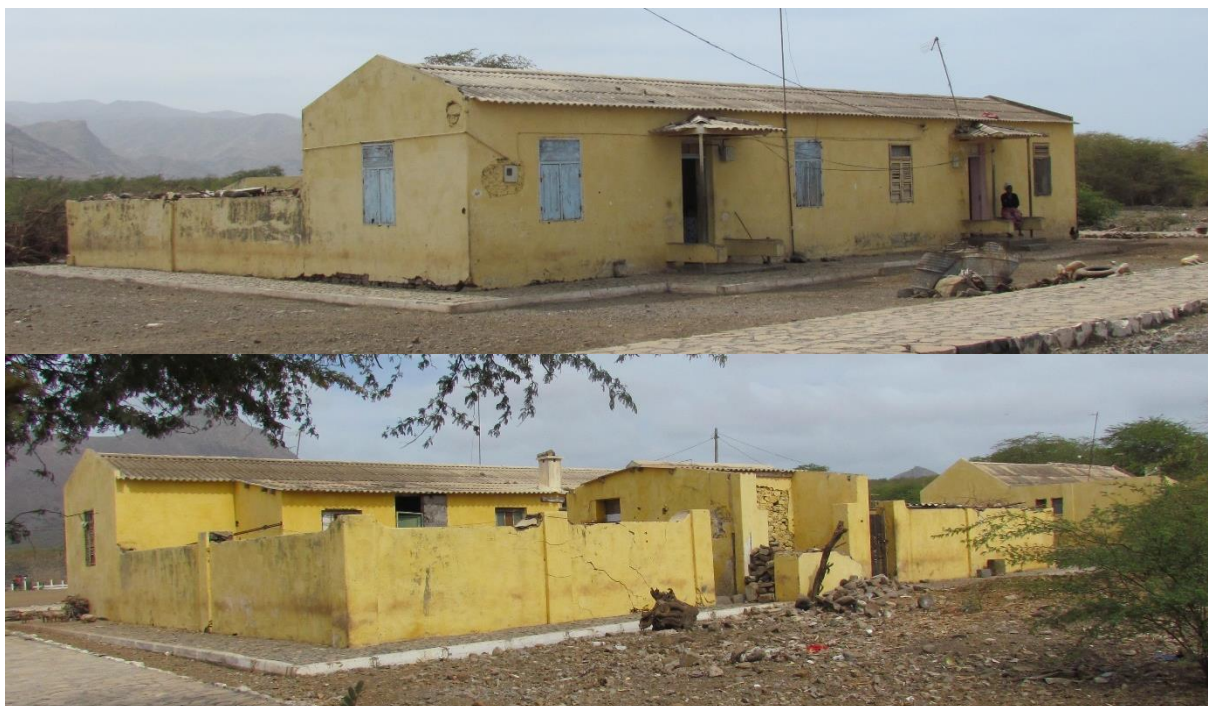
Ficha 6 moradias de três guarda da PSP de Angola

Estado de conservação: Mau

Elementos		Sistema	Patol	Causa	Estado
		Construtivo	ogias	provável	Conservação
Fachadas	Estrutura	Pedra basáltica	Fissuras	Assentamento de piso	Razoável
	Revestimento	Reboco	Fissuras	Assentamento de piso	Razoável
	Pintura	Tinta de água	Fungos	Humidade	Razoável
Parede Interior	Estrutura	Sem acesso			
	Revestimento				
	Pintura				
Teto	Estrutura	Madeira	Fungos	Falta de proteção	Razoável
	Revestimento	Fibrocimento 2 águas	Partida/poeira	Falta de conservação	Razoável
	Pintura	Sem acesso			
Vãos	Estrutura	Madeira	Partido	Uso inadequado	Mau
	Pintura	Tinta de água	Escamação	Desgaste natural	Mau
Pavimento	Revestimento	Sem acesso

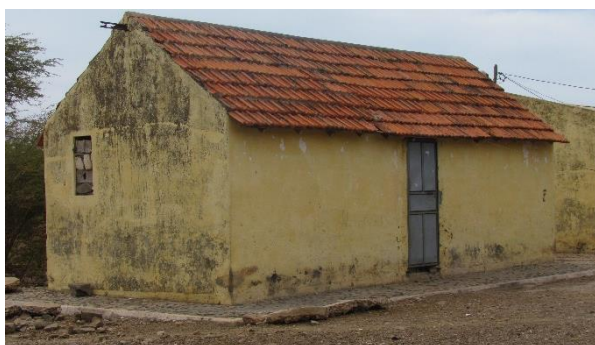
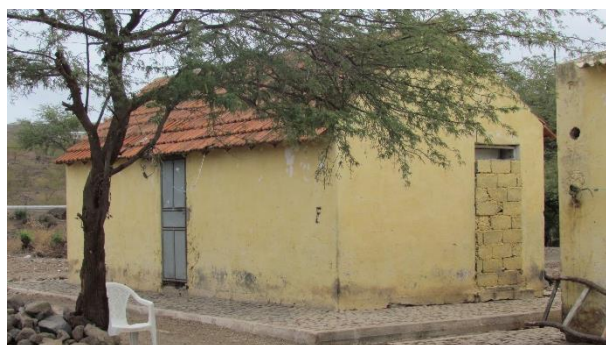
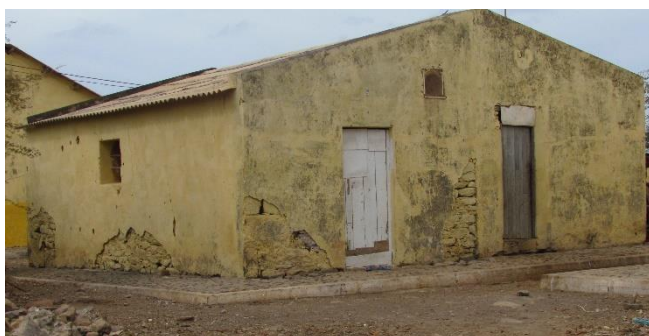
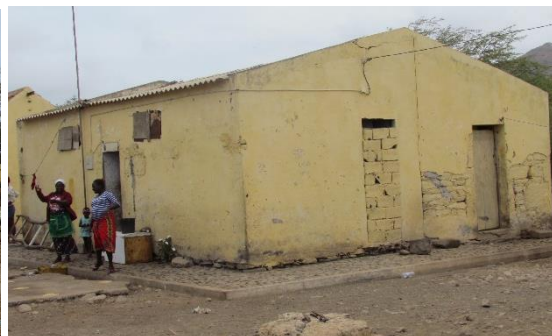
Ficha 7 Duas arrecadações dos diversos

Código: 256-P-  
 Área: 117.00m<sup>2</sup>  
 Cércea: 4.40m  
 Uso atual: Moradia  
 Estado de conservação: Mau

Elementos		Sistema Construtivo	Patologias	Causa provável	Estado Conservação
Fachadas	Estrutura	Pedra basáltica	-----	-----	Bom
	Revestimento	Reboco	Queda	Perda de material	Razoável
	Pintura	Tinta de água	Fungos	Humidade	Razoável
Parede Interior	Estrutura	Sem acesso			
	Revestimento				
	Pintura				
Teto	Estrutura	Ferro e madeira	Fungos	Falta de proteção	Razoável
	Revestimento	Fibrocimento/telha marselha 2 águas	Partida/poeira	Falta de conservação	Mau
	Pintura	Sem acesso			
Vãos	Estrutura	Ferro/madeira	Partido	Uso inadequado	Mau
	Pintura	Tinta de água	Escamação	Falta de proteção	Mau
Pavimento	Revestimento	Sem acesso

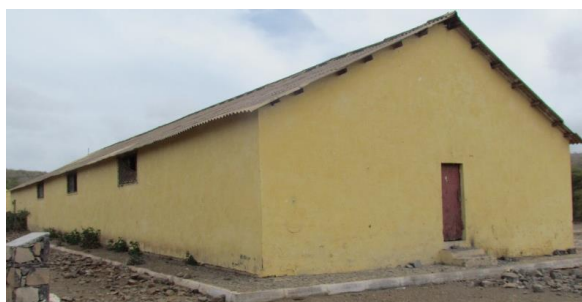
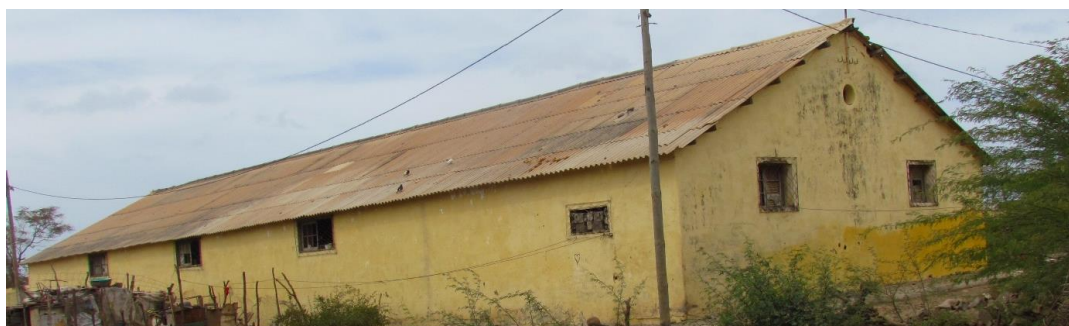
Ficha 8 Caserna dos soldados

Estado de conservação: Razoável

Elementos		Sistema Construtivo	Patologias	Causa provável	Estado Conservação
Fachadas	Estrutura	Pedra basáltica	-----	-----	Bom
	Revestimento	Reboco	-----	-----	Bom
	Pintura	Tinta de água	Fungos	Humidade	Razoável
Parede Interior	Estrutura	Sem acesso			
	Revestimento				
	Pintura				
Teto	Estrutura	Ferro e madeira	Fungos	Falta de proteção	Razoável
	Revestimento	Fibrocimento/telha marselha 2 águas	Partida/poeira	Falta de conservação	Mau
	Pintura	Sem acesso			
Vãos	Estrutura	Ferro/madeira	Partido	Uso inadequado	Mau
	Pintura	Tinta de água	Escamação	Falta de proteção	Mau
Pavimento	Revestimento	Sem acesso

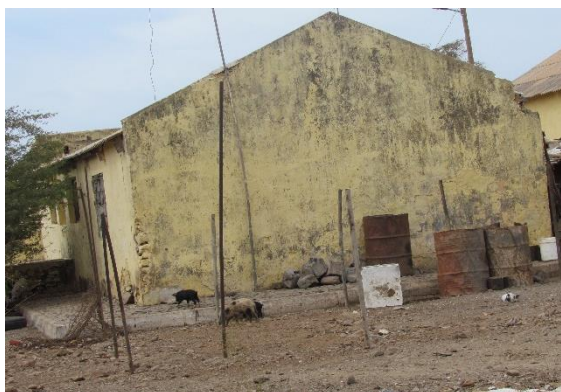
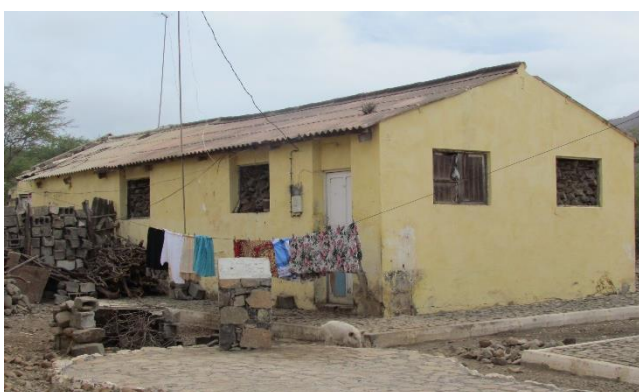
Ficha 9 Refeitório e salas dos soldados

Estado de conservação: Razoável

Elementos		Sistema Construtivo	Patologias	Causa provável	Estado Conservação
Fachadas	Estrutura	Pedra basáltica	-----	-----	Bom
	Revestimento	Reboco	Queda	Perda de material	Razoável
	Pintura	Tinta de água	Fungos	Humidade	Razoável
Parede Interior	Estrutura	Sem acesso			
	Revestimento				
	Pintura				
Teto	Estrutura	Ferro e madeira	Fungos	Falta de proteção	Razoável
	Revestimento	Fibrocimento / telha marselha 2 águas	Partida/poeira	Falta de conservação	Mau
	Pintura	Sem acesso			
Vãos	Estrutura	Madeira	Partido	Uso inadequado	Mau
	Pintura	Tinta de água	Escamação	Falta de proteção	Mau
Pavimento	Revestimento	Sem acesso

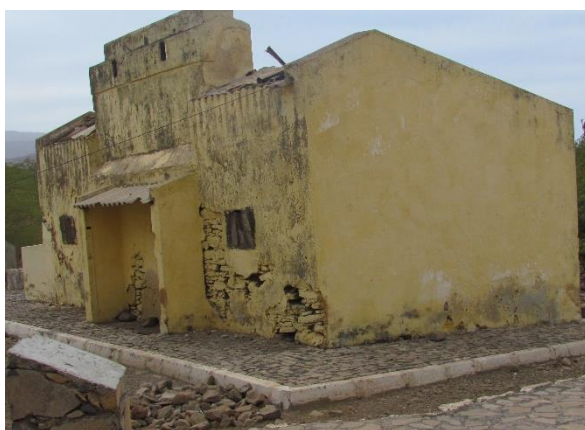
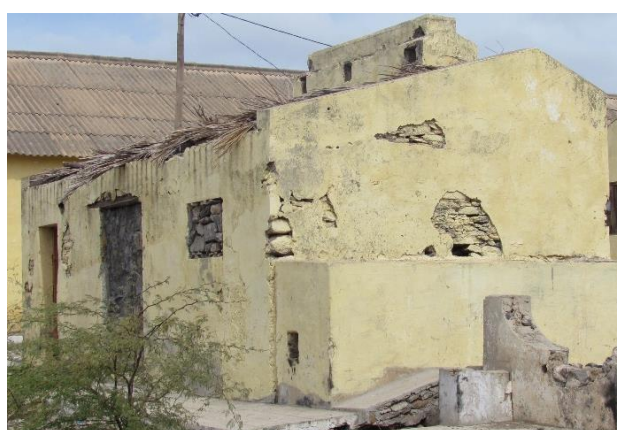
Ficha 10 Cozinha

Estado de conservação: Mau.

Elementos		Sistema	Patol	Causa	Estado
		Construtivo	ogias	provável	Conservação
Fachadas	Estrutura	Pedra basáltica	-----	-----	Bom
	Revestimento	Reboco	Queda	Perda de material	Mau
	Pintura	Tinta de água	Fungos	Humidade	Mau
Parede Interior	Estrutura	Sem acesso			
	Revestimento				
	Pintura				
Teto	Estrutura	Ferro e madeira	Fungos	Falta de proteção	Razoável
	Revestimento	Fibrocimento e colmo 2 águas	Partida/poeira	Falta de conservação	Mau
	Pintura	Sem acesso			
Vãos	Estrutura	Madeira	Partido	Uso inadequado	Mau
	Pintura	Tinta de água	Escamação	Falta de proteção	Mau
Pavimento	Revestimento	Sem acesso

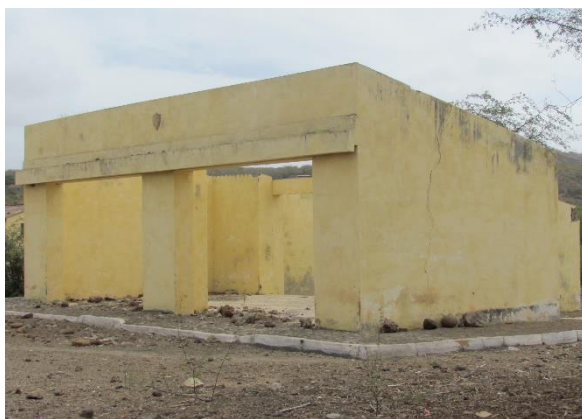
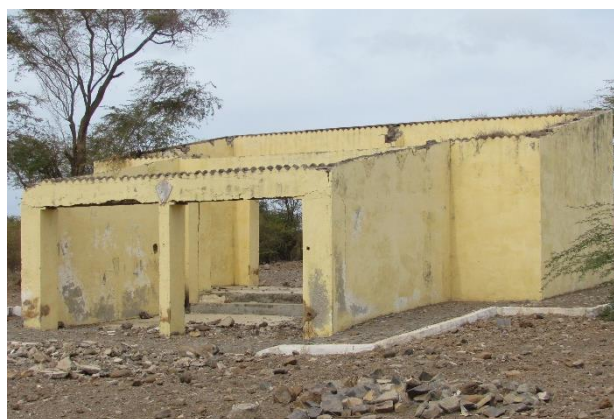
*Ficha 11 Parque de viatura militares*

Elementos		Sistema Construtivo	Patologias	Causa provável	Estado Conservação
Fachadas	Estrutura	Pedra basáltica	-----	-----	Bom
	Revestimento	Reboco	-----	-----	Bom
	Pintura	Tinta de água	Escamação	Desgaste natural	Razoável
Parede Interior	Estrutura	Pedra basáltica	-----	-----	Bom
	Revestimento	Reboco	-----	-----	Bom
	Pintura	Tinta de água	Escamação	Desgaste natural	Razoável
Teto	Estrutura	-----	-----	-----	-----
	Revestimento	-----	-----	-----	-----
	Pintura	-----	-----	-----	-----
Vãos	Estrutura	-----	-----	-----	-----
	Pintura	-----	-----	-----	-----
Pavimento	Revestimento	Argamassa	Partido	Queda de material	Razoável

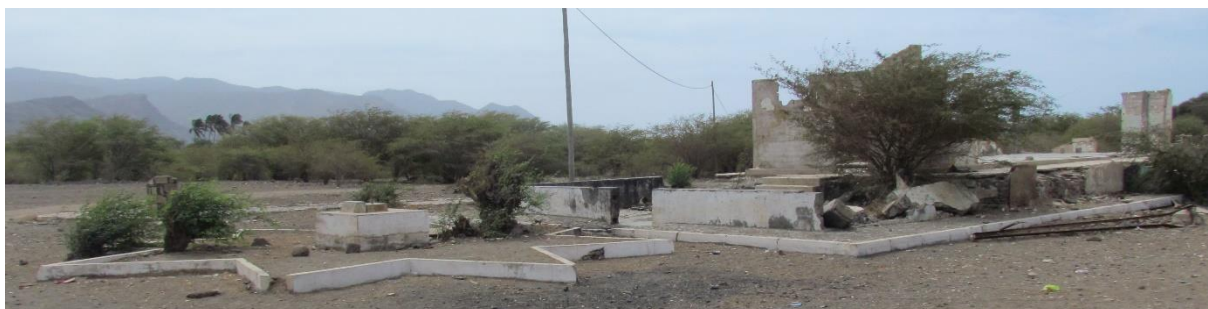
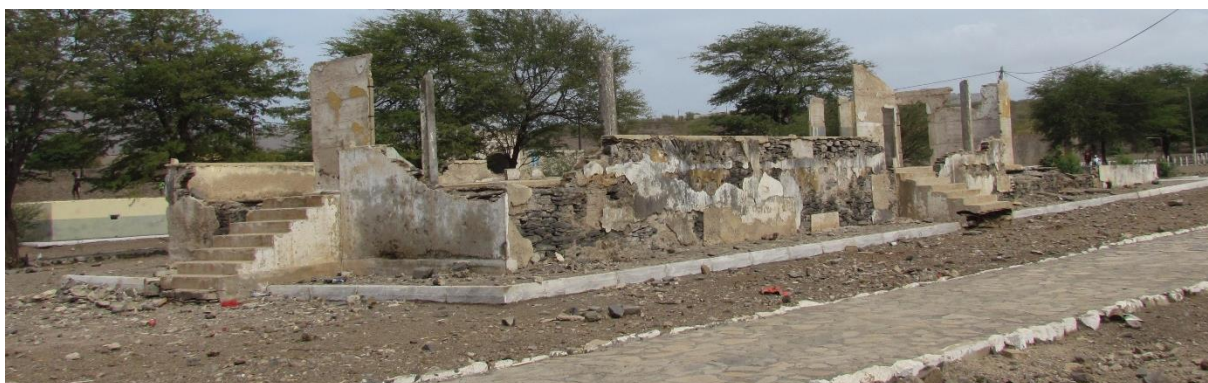
*Ficha 12 Camaratas dos sargentos e guardas dos oficiais*

Elementos		Sistema Construtivo	Patologias	Causa provável	Estado Conservação
Fachadas	Estrutura	-----	-----	-----	-----
	Revestimento	-----	-----	-----	-----
	Pintura	-----	-----	-----	-----
Parede Interior	Estrutura	-----	-----	-----	-----
	Revestimento	-----	-----	-----	-----
	Pintura	-----	-----	-----	-----
Teto	Estrutura	-----	-----	-----	-----
	Revestimento	-----	-----	-----	-----
	Pintura	-----	-----	-----	-----
Vãos	Estrutura	-----	-----	-----	-----
	Pintura	-----	-----	-----	-----
Pavimento	Revestimento	Argamassa	Partido	Queda de material	Mau

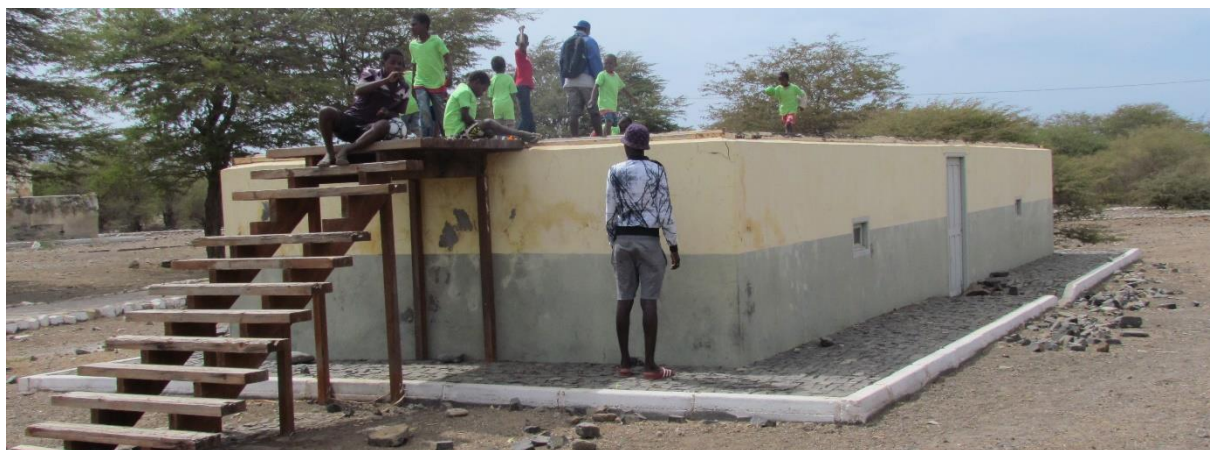
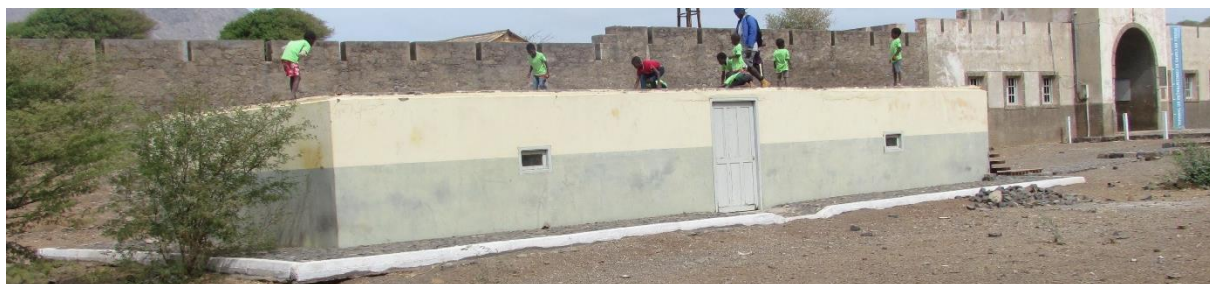
Ficha 13 Secretaria

Elementos		Sistema Construtivo	Patologias	Causa provável	Estado Conservação
Fachadas	Estrutura	-----	-----	-----	-----
	Revestimento	-----	-----	-----	-----
	Pintura	-----	-----	-----	-----
Parede Interior	Estrutura	-----	-----	-----	-----
	Revestimento	-----	-----	-----	-----
	Pintura	-----	-----	-----	-----
Teto	Estrutura	-----	-----	-----	-----
	Revestimento	-----	-----	-----	-----
	Pintura	-----	-----	-----	-----
Vãos	Estrutura	-----	-----	-----	-----
	Pintura	-----	-----	-----	-----
Pavimento	Revestimento	Madeira	Partido	Uso inadequado	Mau

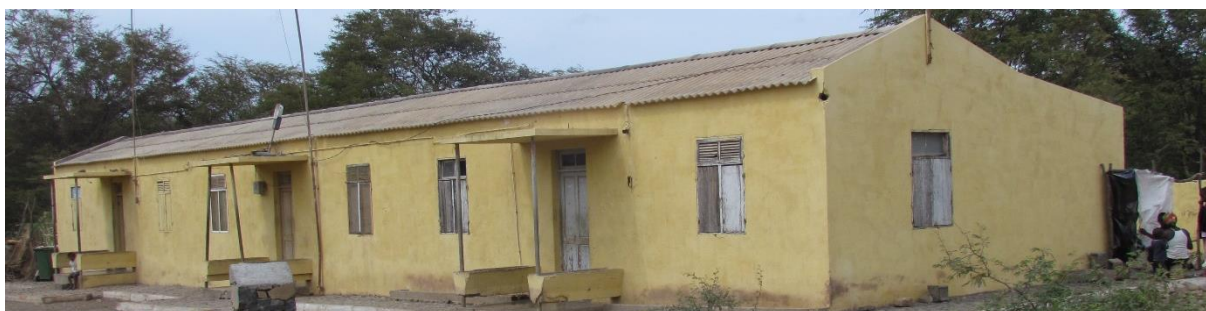
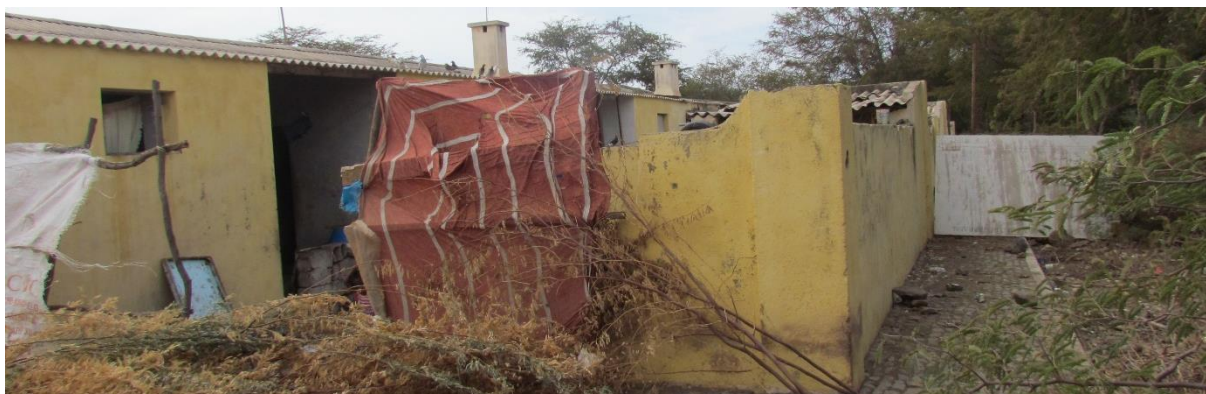
Ficha 14 Moradia de três guarda do PSP de Cabo Verde

Elementos		Sistema Construtivo	Patologias	Causa provável	Estado Conservação
Fachadas	Estrutura	Pedra basáltica	-----	-----	Bom
	Revestimento	Reboco	-----	-----	Bom
	Pintura	Tinta de água	Escamação	Desgaste natural	Razoável
Parede Interior	Estrutura	Sem acesso			
	Revestimento				
	Pintura				
Teto	Estrutura	Madeira	Fungos	Falta de proteção	Razoável
	Revestimento	Fibrocimento 2 águas	-----	-----	Bom
	Pintura	Sem acesso			
Vãos	Estrutura	Madeira	Partido	Desgaste natural	Mau
	Pintura	Tinta de água	Escamação	Falta de proteção	Mau
Pavimento	Revestimento	Sem acesso

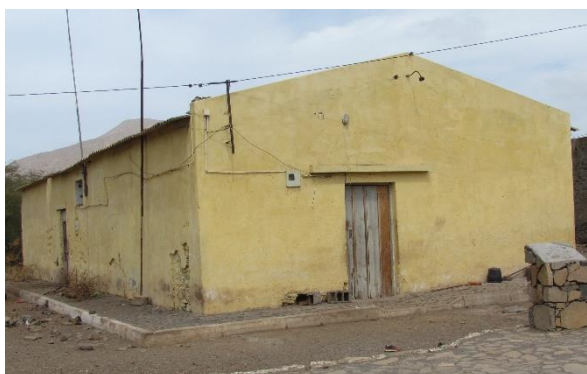
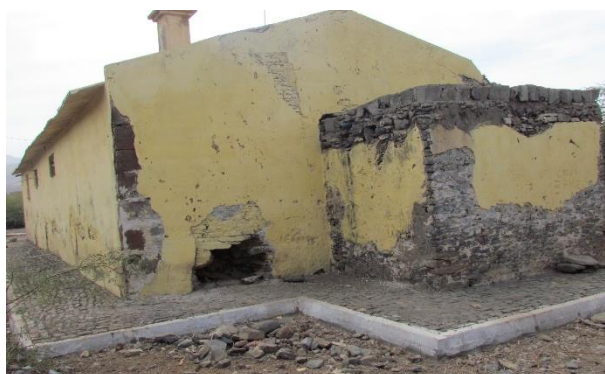
Ficha 15 Aquartelamento dos guardas auxiliares

Elementos		Sistema Construtivo	Patologias	Causa provável	Estado Conservação
Fachadas	Estrutura	Pedra basáltica	-----	-----	Bom
	Revestimento	Reboco	Queda	Perda de material	Mau
	Pintura	Tinta de água	Escamação	Desgaste natural	Mau
Parede Interior	Estrutura	Sem acesso			
	Revestimento				
	Pintura				
Teto	Estrutura	Madeira	Fungos	Falta de proteção	Razoável
	Revestimento	Fibrocimento 2 águas	-----	-----	Mau
	Pintura	Sem acesso			
Vãos	Estrutura	Madeira	Partido	Desgaste natural	Mau
	Pintura	Tinta de água	Escamação	Falta de proteção	Mau
Pavimento	Revestimento	Sem acesso

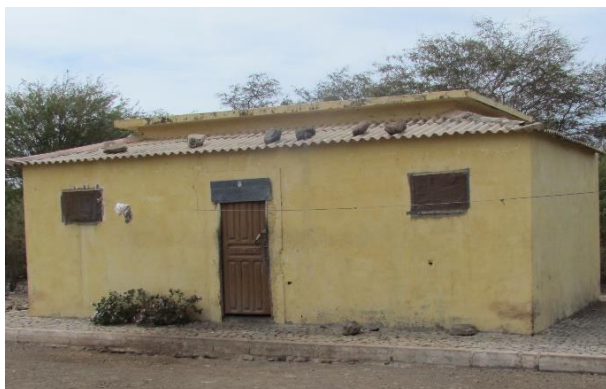
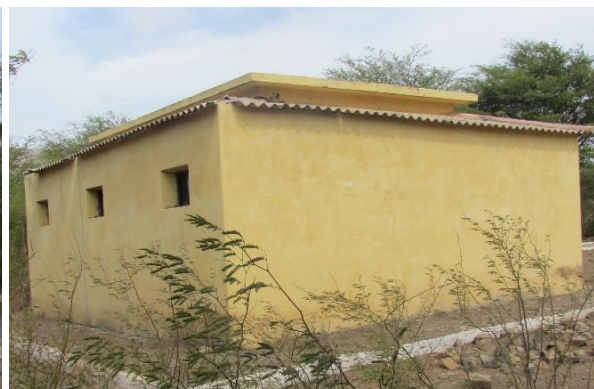
Ficha 16 Paioil

Elementos		Sistema Construtivo	Patologias	Causa provável	Estado Conservação
Fachadas	Estrutura	Pedra basáltica	-----	-----	Bom
	Revestimento	Reboco	-----	-----	Bom
	Pintura	Tinta de água	Escamação	Desgaste natural	Razoável
Parede Interior	Estrutura	Sem acesso			
	Revestimento				
	Pintura				
Teto	Estrutura	Madeira	Fungos	Falta de proteção	Razoável
	Revestimento	Fibrocimento 4 águas	-----	-----	Mau
	Pintura	Sem acesso			
Vãos	Estrutura	Madeira	-----	-----	Bom
	Pintura	Tinta de água	Escamação	Falta de proteção	Mau
Pavimento	Revestimento	Sem acesso

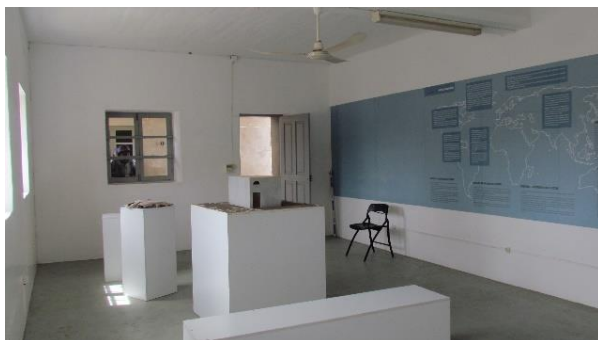
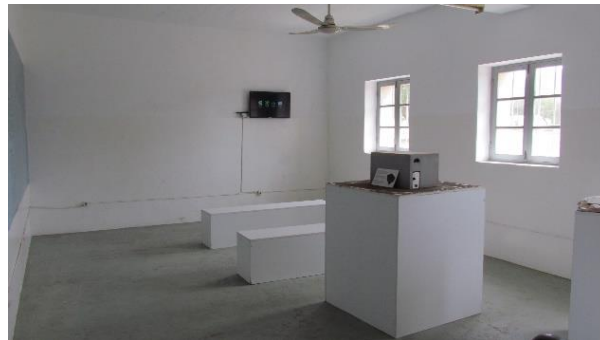
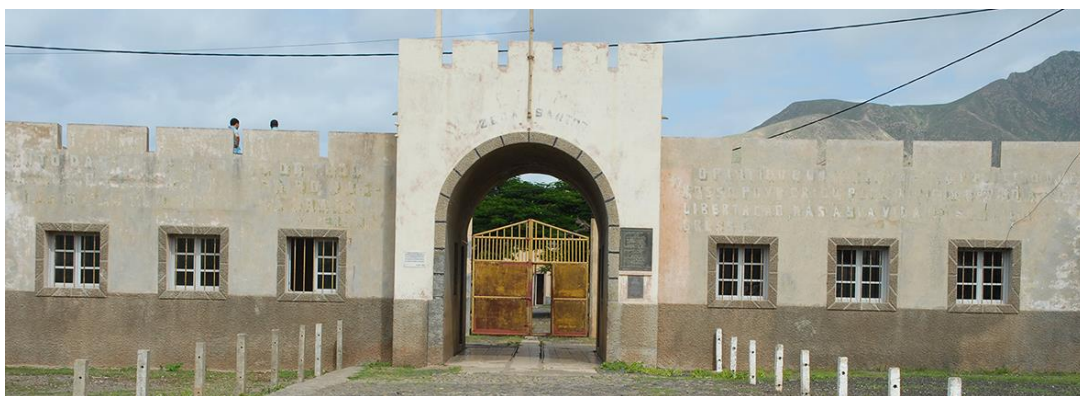
Ficha 17 Casas de guarda

Estado de conservação: Bom

Elementos		Sistema Construtivo	Patologias	Causa provável	Estado Conservação
Fachadas	Estrutura	Pedra basáltica	-----	-----	Bom
	Revestimento	Reboco	-----	-----	Bom
	Pintura	Tinta D'água	-----	-----	Bom
Parede Interior	Estrutura	-----	-----	-----	-----
	Revestimento	-----	-----	-----	-----
	Pintura	-----	-----	-----	-----
Teto	Estrutura	Betão armado	Corrosão	Falta de proteção	Razoável
	Revestimento	Reboco	-----	-----	Bom
	Pintura	Tinta D'óleo	-----	-----	Bom
Vãos	Estrutura	Madeira	-----	-----	Bom
	Pintura	Tinta D'óleo	-----	-----	Bom
Pavimento	Revestimento	Argamassa	-----	-----	Bom

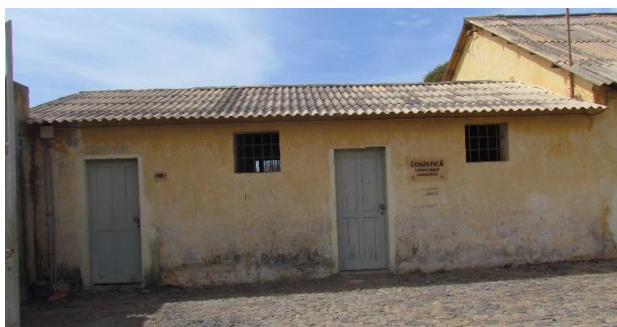
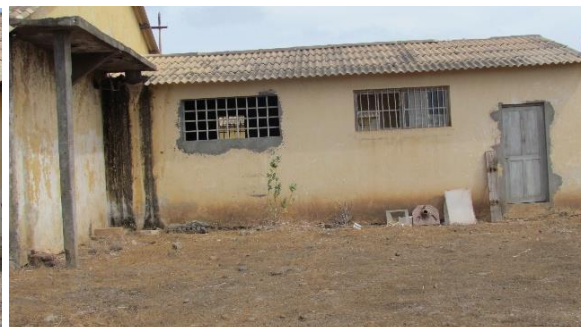
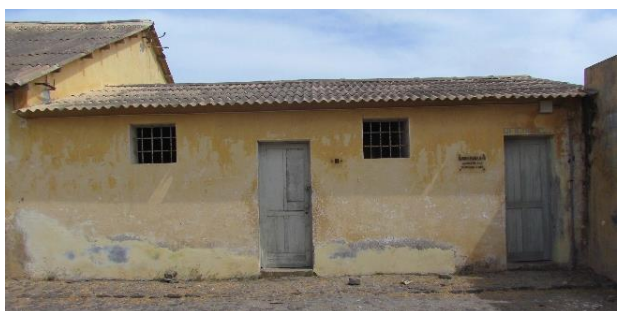
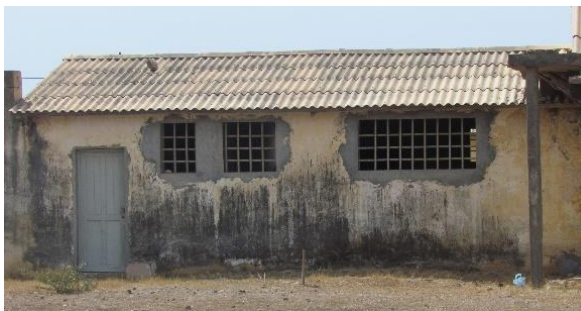
Ficha 18 Quartos de visita e logística celas normais e disciplinares

Estado de conservação: Razoável.

Elementos		Sistema Construtivo	Patologias	Causa provável	Estado Conservação
Fachadas	Estrutura	Pedra basáltica	-----	-----	Bom
	Revestimento	Reboco	Fungos	Chuva	Razoável
	Pintura	Tinta D'água	Escamação e Fungos	Desgaste natural e Chuva	Mau
Parede Interior	Estrutura	Pedra basáltica	-----	-----	Bom
	Revestimento	Reboco	-----	-----	Bom
	Pintura	Tinta D'água	Escamação	Desgaste natural	Razoável
Teto	Estrutura	Madeira	Fungos	Falta de proteção	Razoável
	Revestimento	Fibrocimento 1 água	Poeiras	Falta de limpeza	Razoável
	Pintura	-----	-----	-----	-----
Vãos	Estrutura	Madeira	Fissuras	Falta de proteção	Razoável
	Pintura	Tinta D'óleo	Escamação	Desgaste natural	Mau
Pavimento	Revestimento	Argamassa	-----	-----	Bom

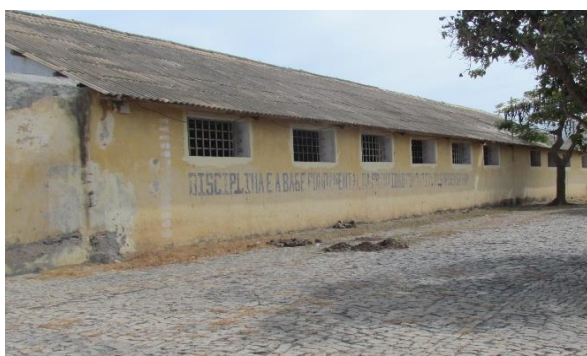
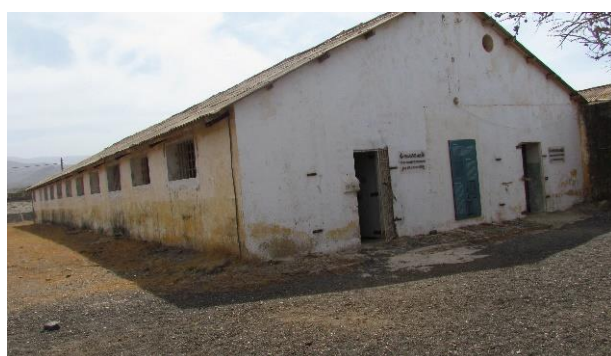
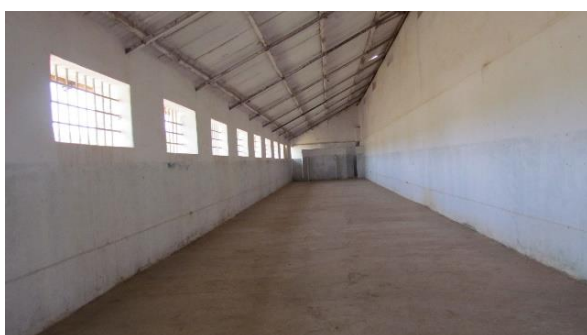
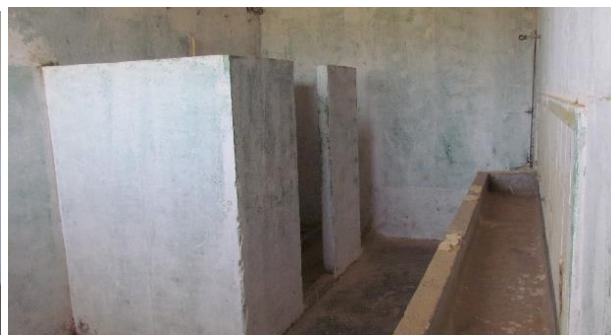
Ficha 20 Celas dos presos políticos angolanos

Estado de conservação: Razoável

Elementos		Sistema Construtivo	Patologias	Causa provável	Estado Conservação
Fachadas	Estrutura	Pedra basáltica	-----	-----	Bom
	Revestimento	Reboco	Fungos	Chuva	Razoável
	Pintura	Tinta D'água	Escamação	Desgaste natural	Mau
Parede Interior	Estrutura	Pedra basáltica	-----	-----	Bom
	Revestimento	Reboco	-----	-----	Bom
	Pintura	Tinta D'água	Escamação	Desgaste natural	Razoável
Teto	Estrutura	Ferro/madeira	Corrosão	Falta de proteção	Razoável
	Revestimento	Fibrocimento 2 água	Poeiras/partido	Falta de limpeza	Mau
	Pintura	Tinta D'água	Escamação	Desgaste natural	Mau
Vãos	Estrutura	Ferro	Corrosão	Falta de proteção	Razoável
	Pintura	Tinta D'óleo	Escamação	Desgaste natural	Mau
Pavimento	Revestimento	Argamassa	-----	-----	Bom

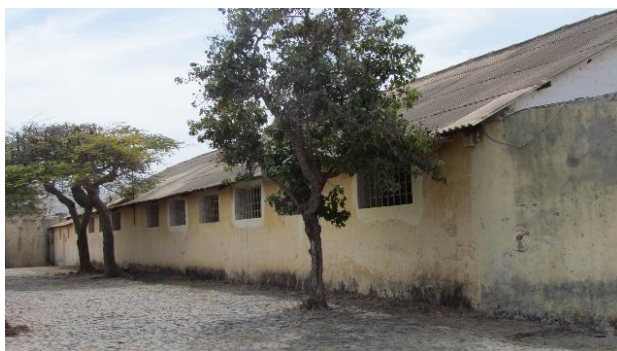
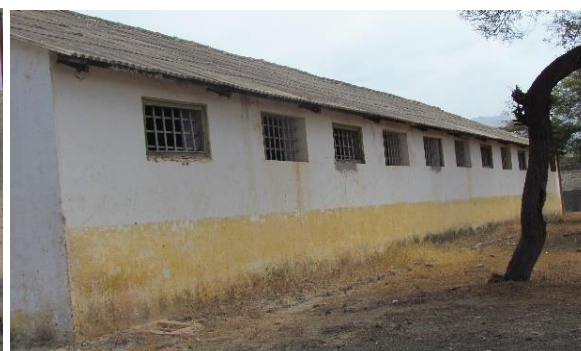
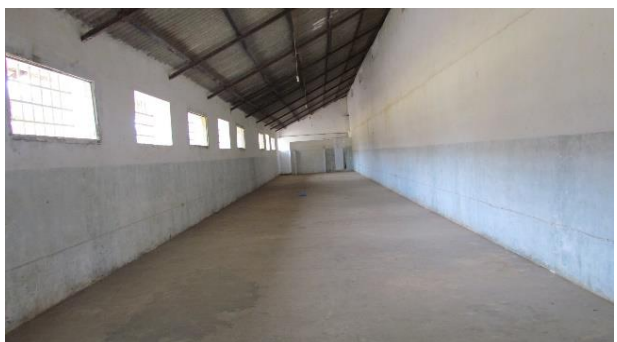
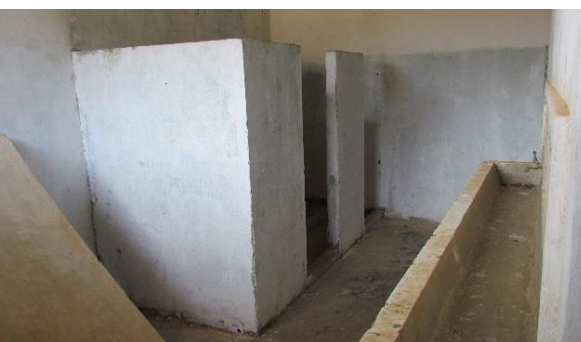
Ficha 21 Celas dos presos de delito comum

Estado de conservação: Razoável.

Elementos		Sistema Construtivo	Patologias	Causa provável	Estado Conservação
Fachadas	Estrutura	Pedra basáltica	-----	-----	Bom
	Revestimento	Reboco	Fungos	Chuva	Razoável
	Pintura	Tinta D`água	Escamação	Desgaste natural	Mau
Parede Interior	Estrutura	Pedra basáltica	-----	-----	Bom
	Revestimento	Reboco	-----	-----	Bom
	Pintura	Tinta D`água	Escamação	Desgaste natural	Razoável
Teto	Estrutura	Ferro/madeira	Corrosão	Falta de proteção	Razoável
	Revestimento	Fibrocimento 2 água	Poeiras/partido	Falta de limpeza	Mau
	Pintura	Tinta D`água	Escamação	Desgaste natural	Mau
Vãos	Estrutura	Ferro	Corrosão	Falta de proteção	Razoável
	Pintura	Tinta D`óleo	Escamação	Desgaste natural	Mau
Pavimento	Revestimento	Argamassa	-----	-----	Bom

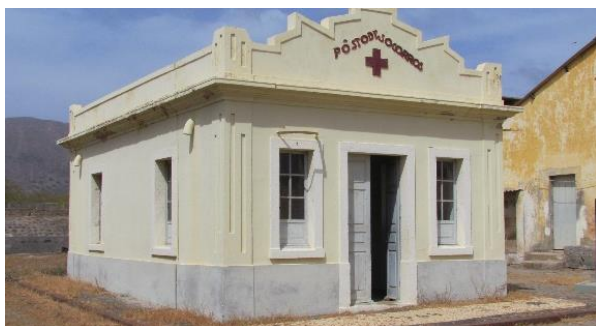
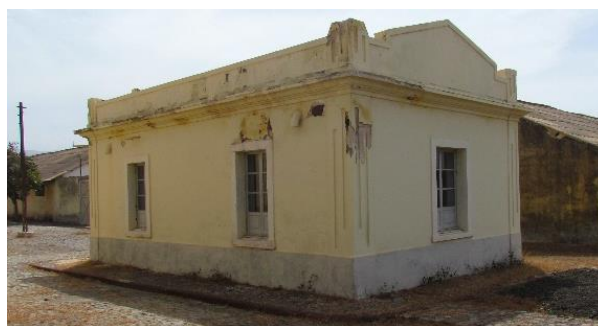
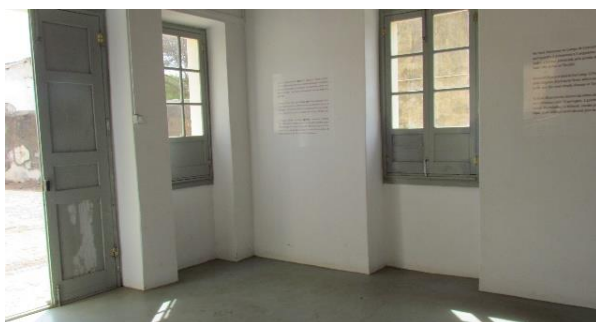
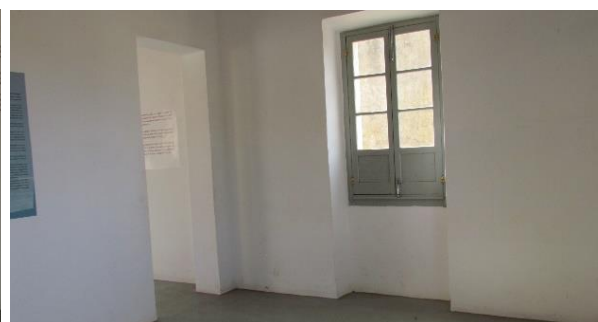
Ficha 22 Enfermaria

Elementos		Sistema Construtivo	Patologias	Causa provável	Estado Conservação
Fachadas	Estrutura	Pedra basáltica	-----	-----	Bom
	Revestimento	Reboco	-----	-----	Bom
	Pintura	Tinta D`água	Escamação	Desgaste natural	Mau
Parede Interior	Estrutura	Pedra basáltica	-----	-----	Bom
	Revestimento	Reboco	-----	-----	Bom
	Pintura	Tinta D`água	-----	-----	Bom
Teto	Estrutura	Madeira	-----	-----	Bom
	Revestimento	Telha marselha 2água	-----	-----	Bom
	Pintura	Tinta D`óleo	-----	-----	Bom
Vãos	Estrutura	Madeira	-----	-----	Razoável
	Pintura	Tinta D`óleo	Escamação	Desgaste natural	Razoável
Pavimento	Revestimento	Argamassa	-----	-----	Bom

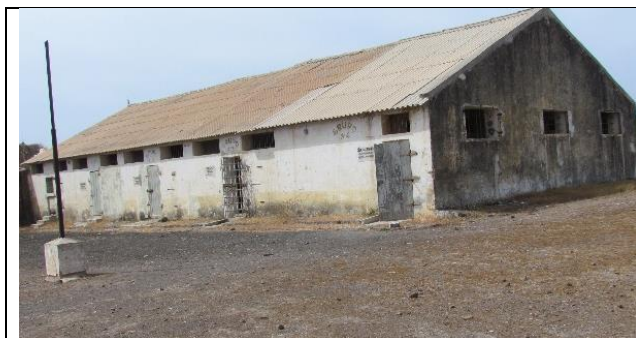
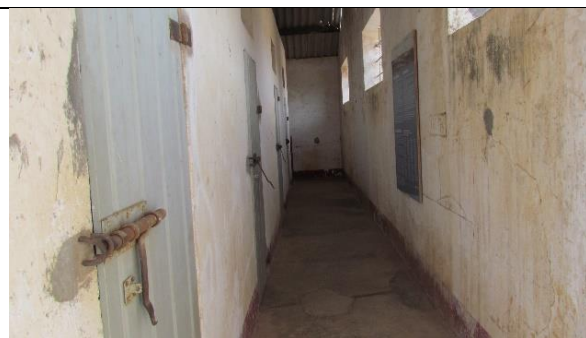
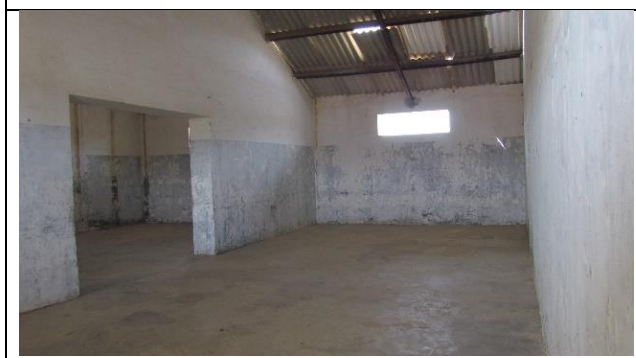
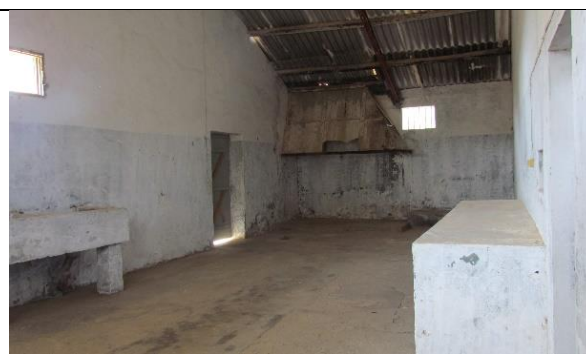
Ficha 23 Pavilhão multiuso

Estado de conservação: Mau.

Elementos		Sistema Construtivo	Patologias	Causa provável	Estado Conservação
Fachadas	Estrutura	Pedra basáltica	Fungos	Chuva	Razoável
	Revestimento	Reboco	Fungos	Chuva	Mau
	Pintura	Tinta D'água	Escamação	Desgaste natural	Mau
Parede Interior	Estrutura	Pedra basáltica	-----	-----	Bom
	Revestimento	Reboco	-----	-----	Bom
	Pintura	Tinta D'água	Escamação	Desgaste natural	Mau
Teto	Estrutura	Ferro/Madeira	Corrosão	Falta de proteção	Mau
	Revestimento	Fibrocimento 2 água	Partido	Desgaste natural	Mau
	Pintura	Tinta D'água	Escamação	Uso inadequado	Mau
Vãos	Estrutura	Ferro/madeira	Corrosão	Falta de proteção	Razoável
	Pintura	Tinta D'óleo	Escamação	Desgaste natural	Mau
Pavimento	Revestimento	Argamassa	Fissuras	Uso inadequado	Razoável

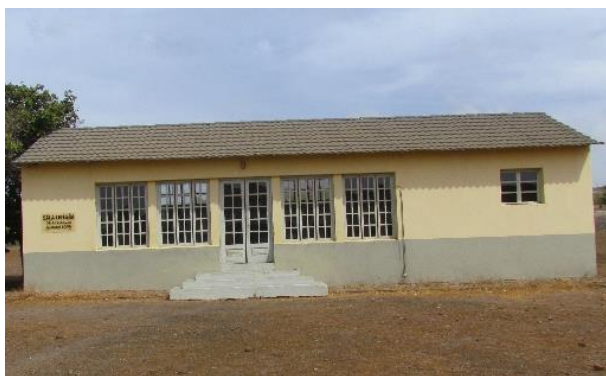
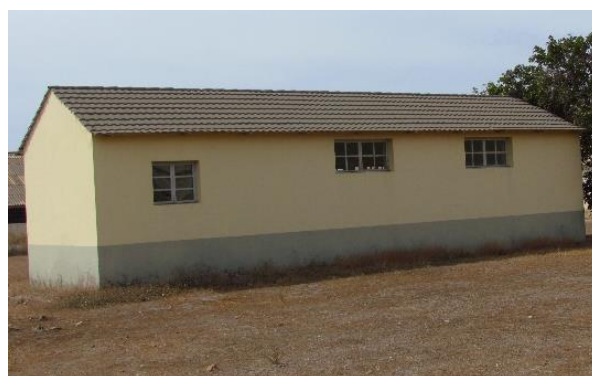
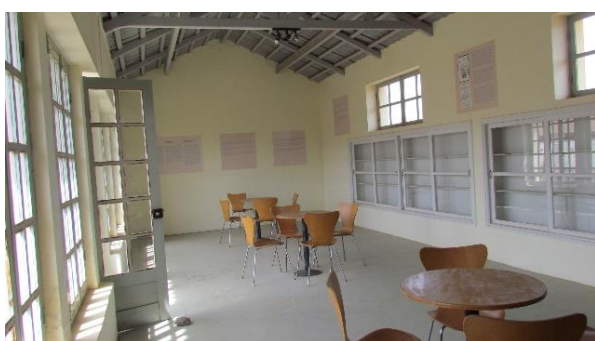
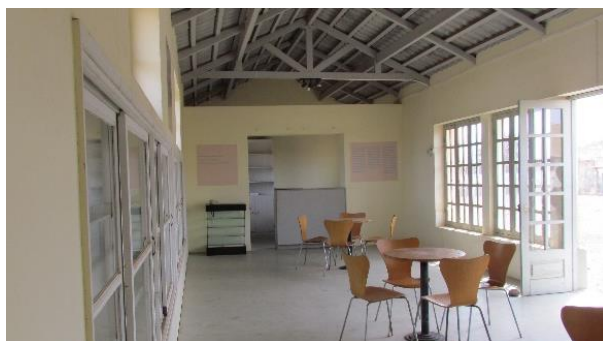
Ficha 24 Sala de leitura

Elementos		Sistema Construtivo	Patologias	Causa provável	Estado Conservação
Fachadas	Estrutura	Pedra basáltica	-----	-----	Bom
	Revestimento	Reboco	-----	-----	Bom
	Pintura	Tinta D'água	-----	-----	Bom
Parede Interior	Estrutura	Pedra basáltica	-----	-----	Bom
	Revestimento	Reboco	-----	-----	Bom
	Pintura	Tinta D'água	-----	-----	Bom
Teto	Estrutura	Madeira	-----	-----	Bom
	Revestimento	PVC 2 água	-----	-----	Bom
	Pintura	Tinta D'óleo	-----	-----	Bom
Vãos	Estrutura	Madeira	-----	-----	Bom
	Pintura	Tinta D'óleo	-----	-----	Bom
Pavimento	Revestimento	Argamassa	-----	-----	Bom

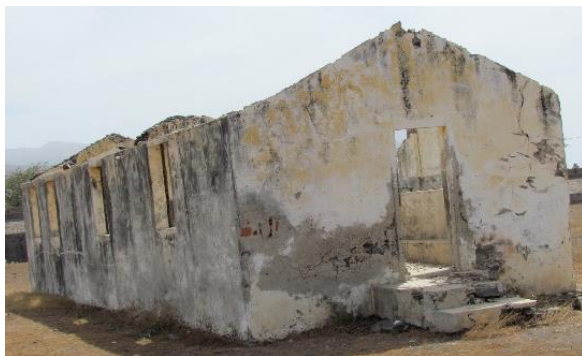
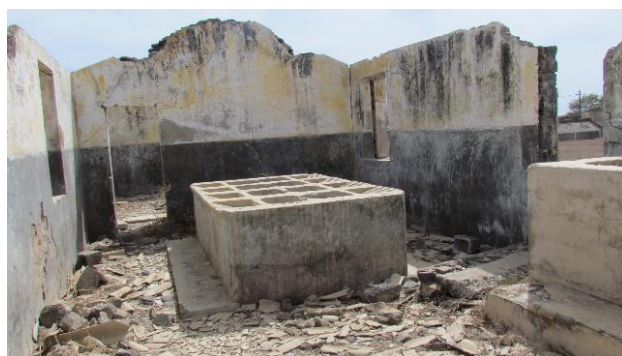
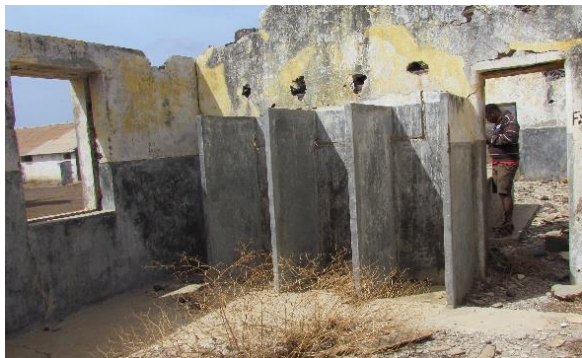
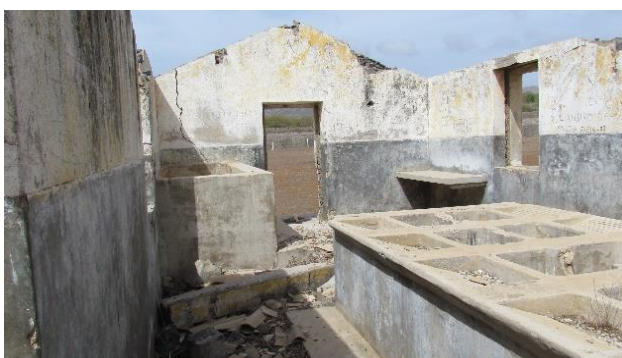
Ficha 25 Lavandaria

Estado de conservação: Mau

Elementos		Sistema Construtivo	Patologias	Causa provável	Estado Conservação
Fachadas	Estrutura	Pedra basáltica	Fissuras	Assentamento	Razoável
	Revestimento	Reboco	Putrefação	Humidade	Mau
	Pintura	Tinta D`água	Destacamento	Desgaste natural	Mau
Parede Interior	Estrutura	Pedra basáltica	Fissuras	Assentamento	Mau
	Revestimento	Reboco	Putrefação	Perda de material	Mau
	Pintura	Tinta D`água	Destacamento	Desgaste natural	Mau
Teto	Estrutura	-----	-----	-----	-----
	Revestimento	-----	-----	-----	-----
	Pintura	-----	-----	-----	-----
Vãos	Estrutura	-----	-----	-----	-----
	Pintura	-----	-----	-----	-----
Pavimento	Revestimento	Argamassa	Fissuras	Assentamento	Razoável

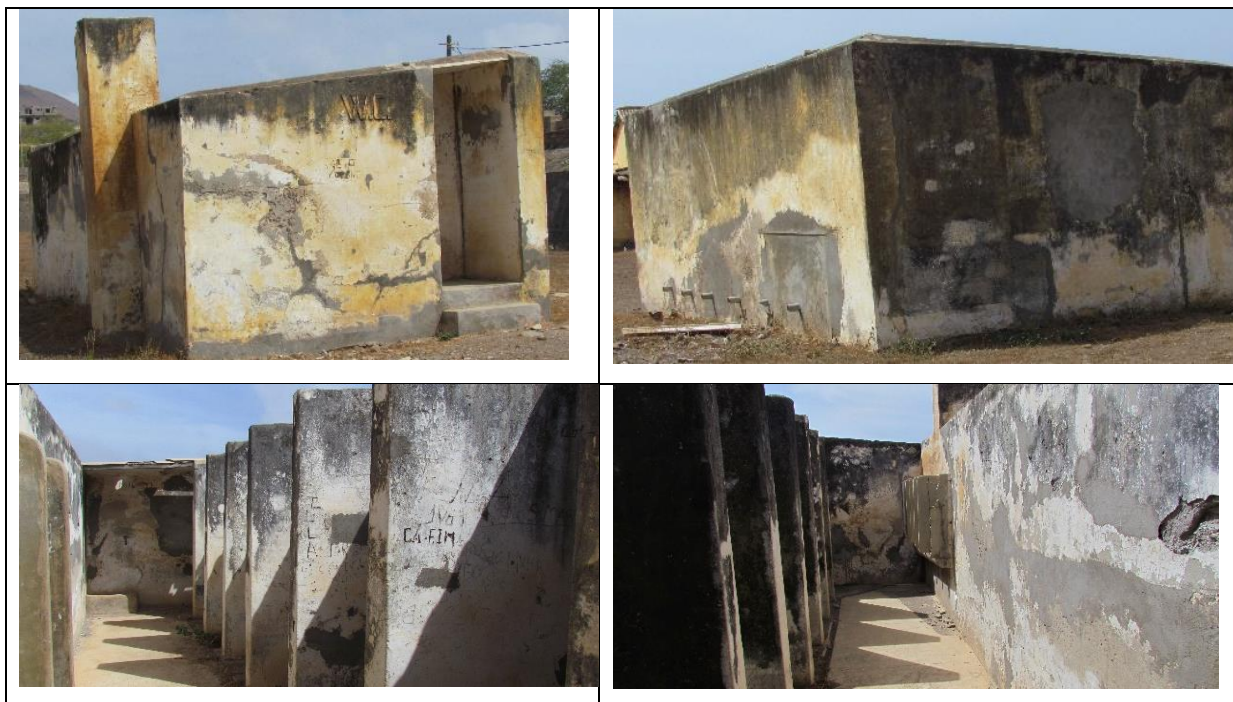
Ficha 26 Latrina

Estado de conservação: Mau.

Elementos		Sistema Construtivo	Patologias	Causa provável	Estado Conservação
Fachadas	Estrutura	Pedra basáltica	-----	-----	Bom
	Revestimento	Reboco	Putrefação	Humidade	Mau
	Pintura	Tinta D'água	Destacamento	Desgaste natural	Mau
Parede Interior	Estrutura	Pedra basáltica	-----	-----	Bom
	Revestimento	Reboco	Putrefação	Perda de material	Mau
	Pintura	Tinta D'água	Destacamento	Desgaste natural	Mau
Teto	Estrutura	-----	-----	-----	-----
	Revestimento	-----	-----	-----	-----
	Pintura	-----	-----	-----	-----
Vãos	Estrutura	-----	-----	-----	-----
	Pintura	-----	-----	-----	-----
Pavimento	Revestimento	Argamassa	Partido	Queda do objeto	Razoável

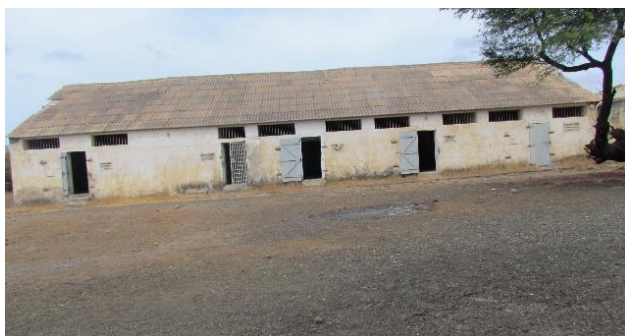
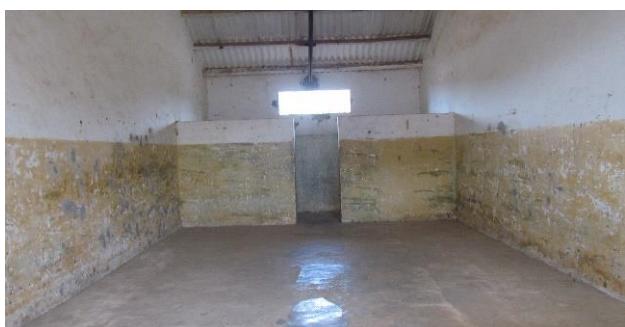
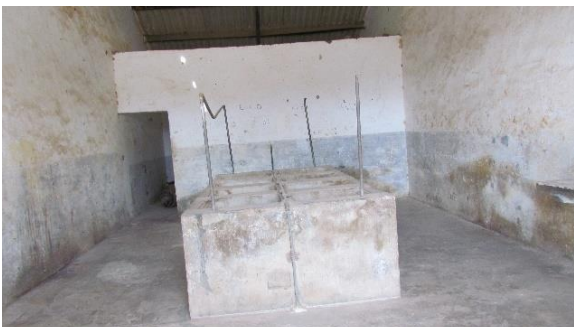
Ficha 27 Pavilhão multiuso

Estado de conservação: Razoável

Elementos		Sistema Construtivo	Patologias	Causa provável	Estado Conservação
Fachadas	Estrutura	Pedra basáltica	-----	-----	Bom
	Revestimento	Reboco	Putrefação	Humidade	Razoável
	Pintura	Tinta D'água	Destacamento	Desgaste natural	Mau
Parede Interior	Estrutura	Pedra basáltica	-----	-----	Bom
	Revestimento	Reboco	-----	-----	Bom
	Pintura	Tinta D'água	Destacamento	Desgaste natural	Mau
Teto	Estrutura	Ferro/madeira	Corrosão	Falta de proteção	Razoável
	Revestimento	Fibrocimento 2 águas	Partido/poeiras	Falta de conservação	Razoável
	Pintura	Tinta D'água	Destacamento	Desgaste natural	Razoável
Vãos	Estrutura	Ferro/madeira	-----	-----	Razoável
	Pintura	Tinta D'água	-----	-----	Razoável
Pavimento	Revestimento	Argamassa	Partido	Uso inadequado	Razoável

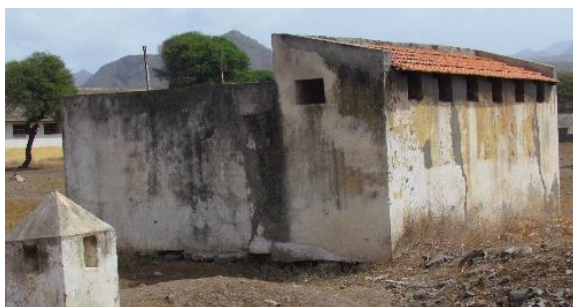
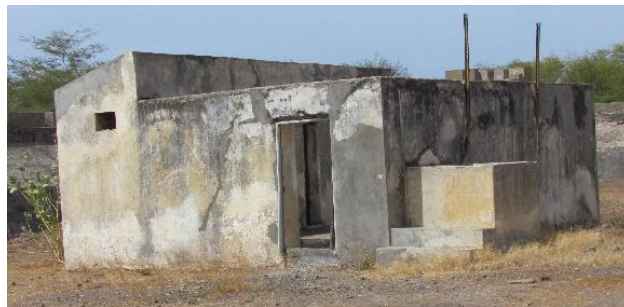
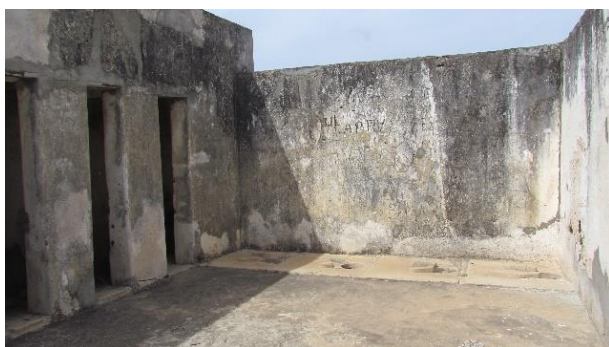
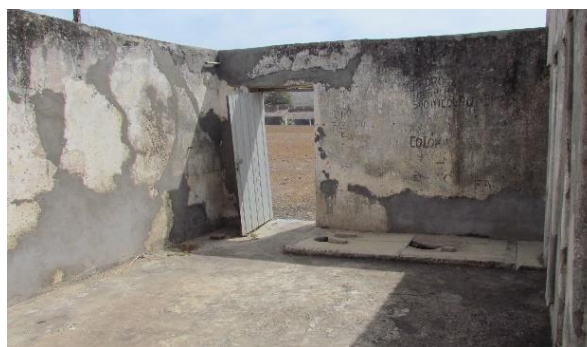
Ficha 28 Latrina

Estado de conservação: Razoável

Elementos		Sistema Construtivo	Patologias	Causa provável	Estado Conservação
Fachadas	Estrutura	Pedra basáltica	-----	-----	Bom
	Revestimento	Reboco	Putrefação	Humidade	Razoável
	Pintura	Tinta D'água	Destacamento	Desgaste natural	Mau
Parede Interior	Estrutura	Pedra basáltica	-----	-----	Bom
	Revestimento	Reboco	Putrefação	Perda de material	Mau
	Pintura	Tinta D'água	Destacamento	Desgaste natural	Mau
Teto	Estrutura	Madeira	Fungos	Falta de proteção	Razoável
	Revestimento	Telha marselha 1 água	Partido	Falta de conservação	Razoável
	Pintura	-----	-----	-----	-----
Vãos	Estrutura	Madeira	Deformação	Desgaste natural	Mau
	Pintura	Tinta D'água	Escamação	Desgaste natural	Mau
Pavimento	Revestimento	Argamassa	Partido	Queda do objeto	Razoável

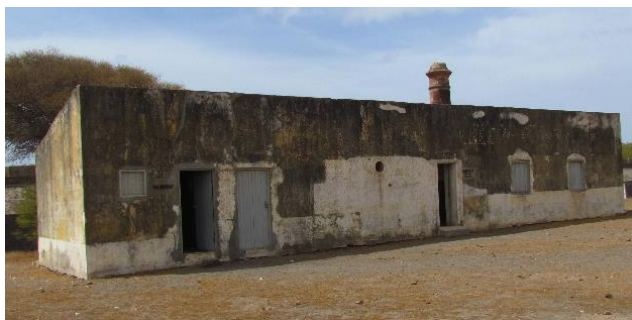
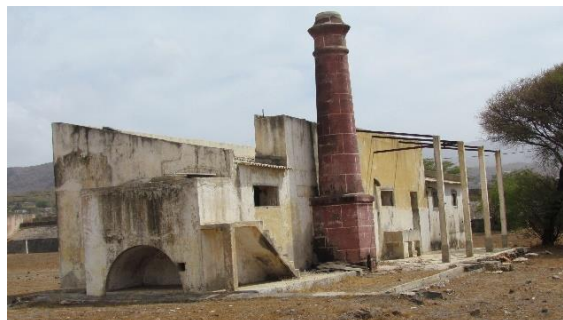
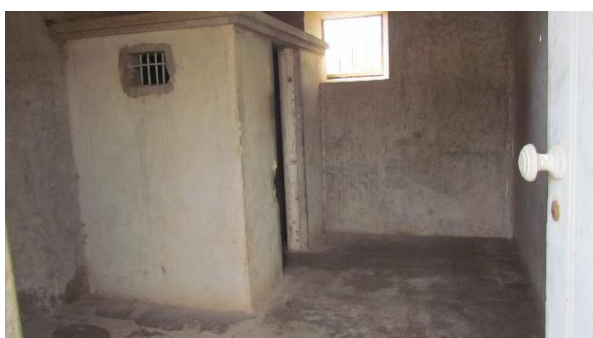
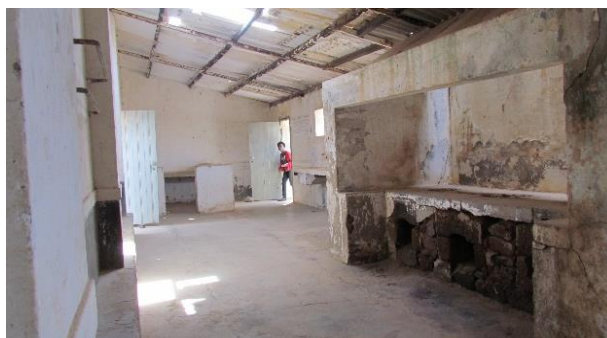
Ficha 29 Cozinha e “holandinha”

Estado de conservação: Razoável

Elementos		Sistema Construtivo	Patologias	Causa provável	Estado Conservação
Fachadas	Estrutura	Pedra basáltica	Fissuras	Assentamento	Razoável
	Revestimento	Reboco	Putrefação	Humidade	Mau
	Pintura	Tinta D`água	Destacamento	Desgaste natural	Mau
Parede Interior	Estrutura	Pedra basáltica	Fissuras	Assentamento	Razoável
	Revestimento	Reboco	Putrefação	Perda de material	Mau
	Pintura	Tinta D`água	Destacamento	Desgaste natural	Mau
Teto	Estrutura	Ferro/madeira	Corrosão/Fungo	Falta de proteção	Razoável
	Revestimento	Telha marselha 1 água	Partido	Falta de conservação	Mau
	Pintura	Tinta D`água	Destacamento	Desgaste natural	Mau
Vãos	Estrutura	Madeira	Deformação	Desgaste natural	Mau
	Pintura	Tinta D`água	Escamação	Desgaste natural	Mau
Pavimento	Revestimento	Argamassa	Fissuras	Assentamento	Razoável
